Piano Strutturale 2024

Elaborato conoscitivo per la
definizione della struttura insediativa
Tessuto residenziale e Misto

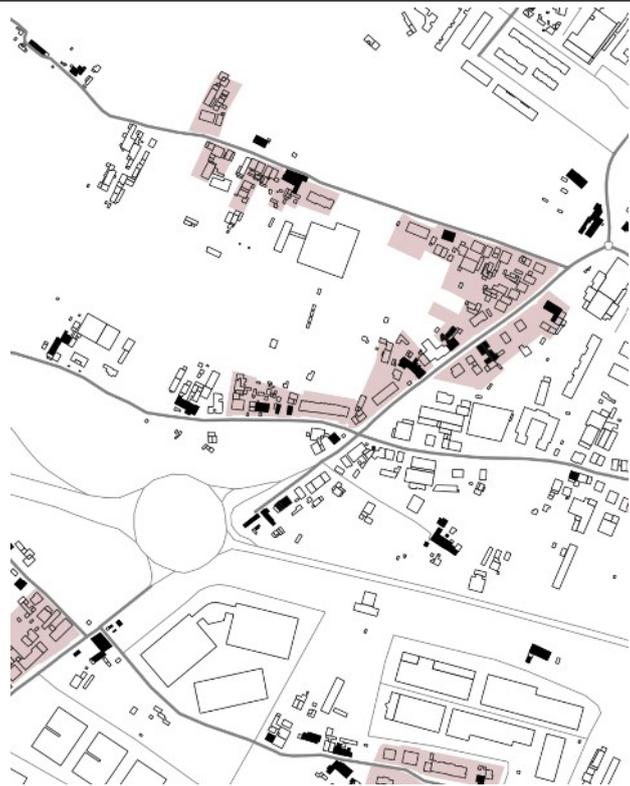
Via fra I Campi – Galciana Il tessuto esaminato si trova in via fra i Campi, in una zona tra Galciana e Sant’Ippolito, accanto alla Sala delle Assemblee dei Testimoni di Geova: gli edifici appartenenti a questo tessuto sono case singole o piccoli condomini di 2 o 3 piani, non in linea ma su proprio lotto di pertinenza, che risulta in parte pavimentato e in parte lasciato a verde. Le finiture son differenti tra loro ma le coperture sono a falde in laterizio e gli infissi sono avvolgibili e quasi tutti gli appartamenti hanno dei terrazzi.

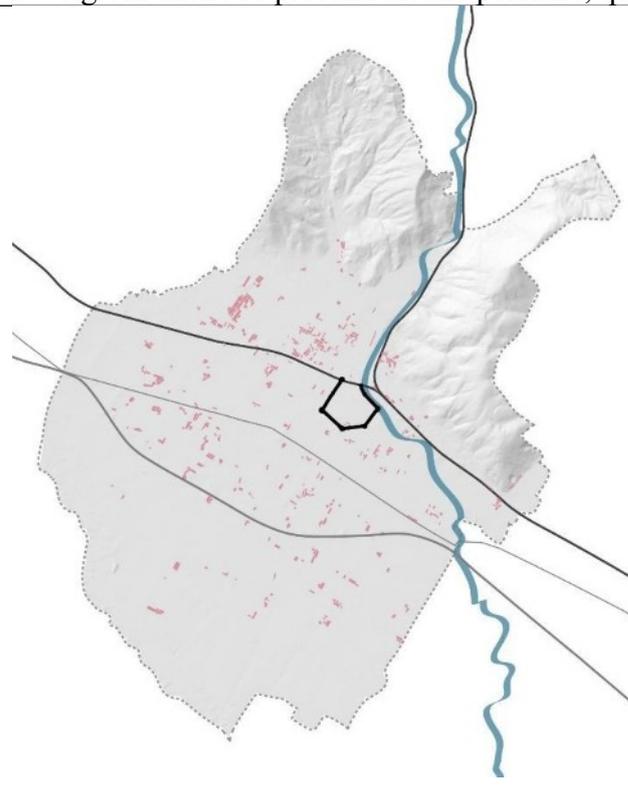
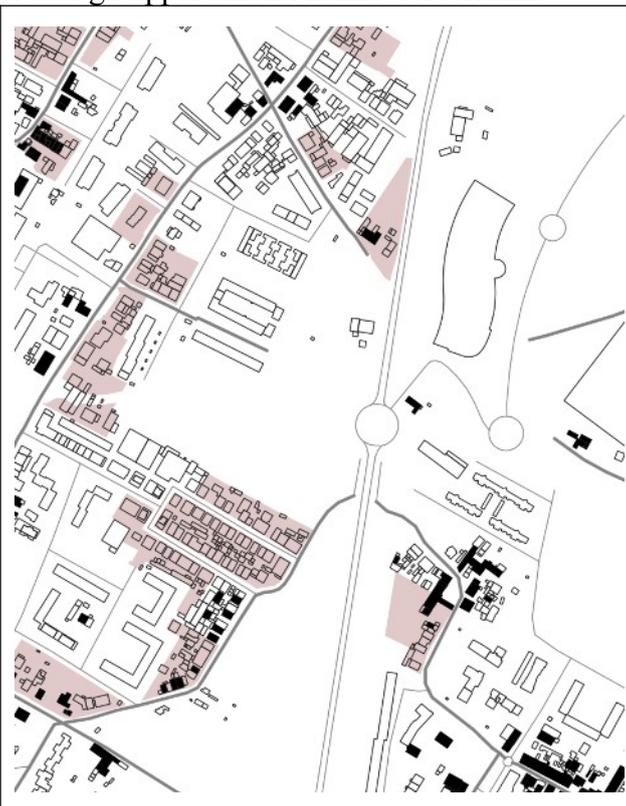
Via Stromboli – Vergaio I tessuti esaminati si trovano tra via Stromboli e via Etna, tra Vergaio e Tobbiana, in una zona confinante il grande centro commerciale “Parco Prato” e l’Omnia Center”: gli edifici appartenenti a questo tessuto sono piccole schiere di 2 o 3 piani. I piani terra hanno resedi pavimentate e le aree permeabili sono quasi inesistenti. Le finiture son differenti tra loro ma le coperture sono in laterizio a doppia falda e gli infissi sono per la maggioranza avvolgibili anche se presenti alcune persiane; quasi tutti gli appartamenti hanno dei terrazzi.

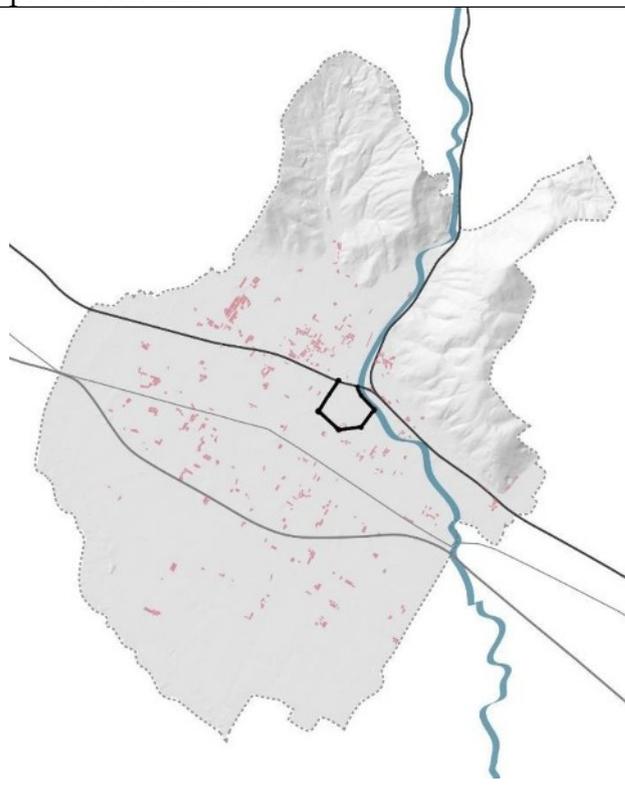
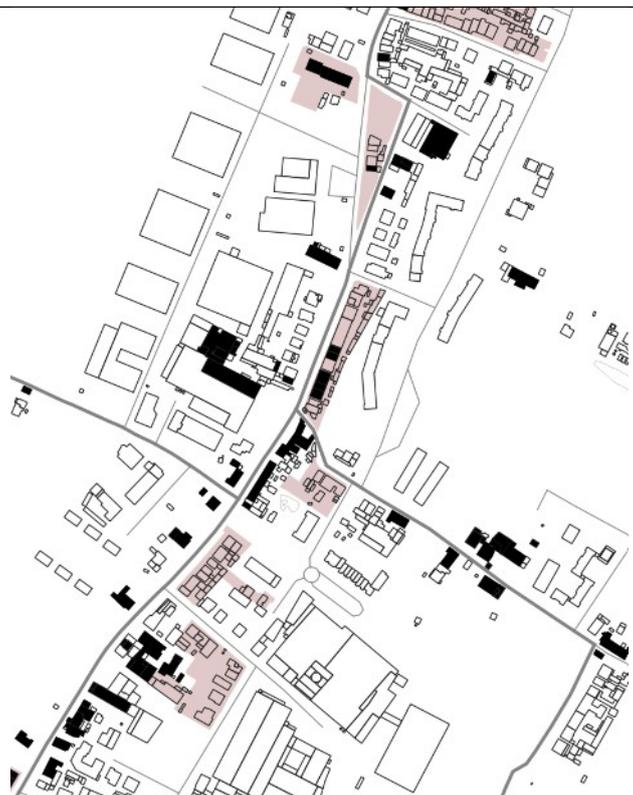
Via Roma – Paperino Il tessuto esaminato si trova lungo via Roma a Paperino: gli edifici appartenenti a questo tessuto sono piccole schiere di 2 piani. I piani terra hanno piccoli resedi pavimentate e le aree permeabili sono quasi inesistenti. Le finiture son simili tra loro: intonaco in facciata, persiane lignee e coperture in laterizio a doppia falda; quasi tutti gli appartamenti hanno piccoli terrazzi.

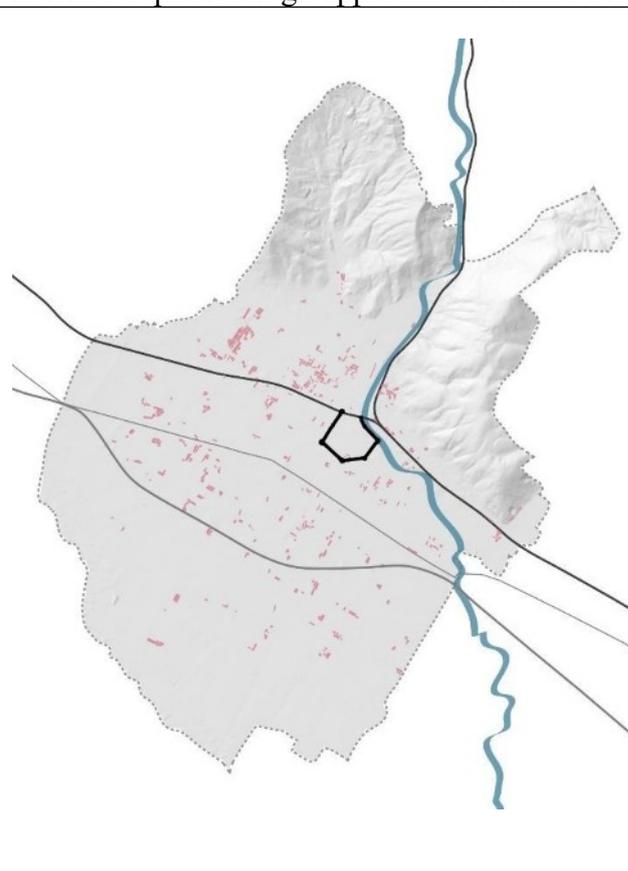
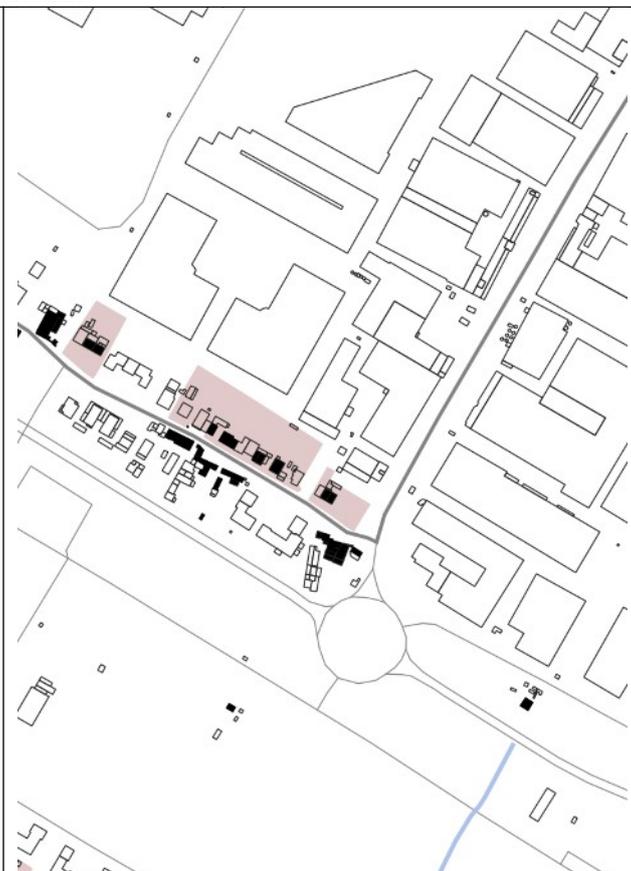
Via del Ferro – Paperino Il tessuto esaminato si trova in via del Ferro a Paperino: gli edifici appartenenti a questo tessuto sono case singole o piccoli condomini di 2 o 3 piani, non in linea ma su proprio lotto di pertinenza, che risulta in parte pavimentato (soprattutto su fronte strada) e in maggiorparte lasciato a verde. Le finiture son differenti tra loro ma le coperture sono a falde in laterizio e quasi tutti gli appartamenti hanno dei terrazzi.

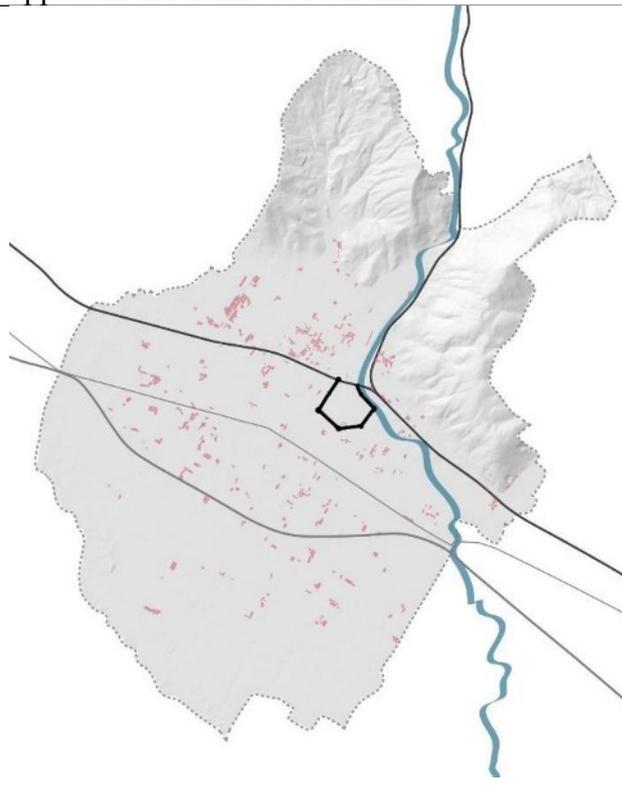
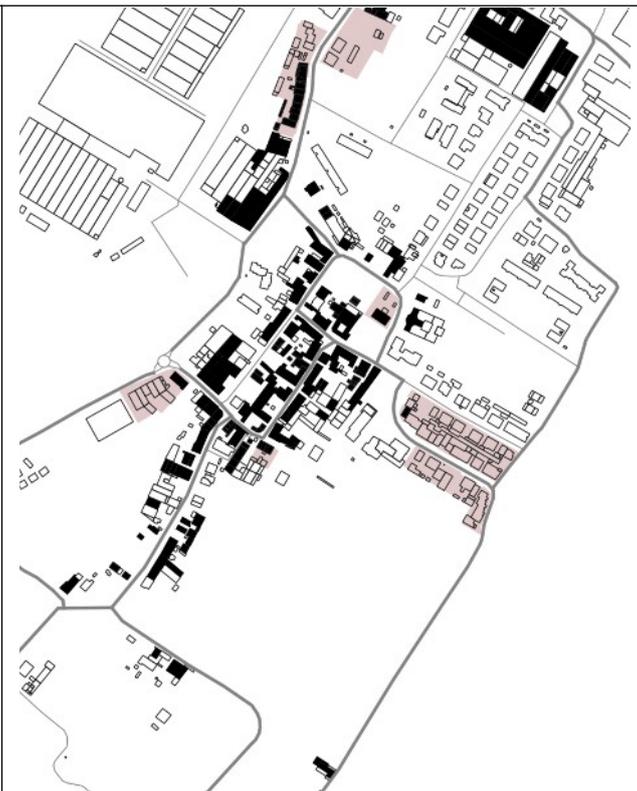
Via delle Miccine – San Giorgio a Colonica I tessuti esaminati si trovano tra via dei Cavalieri e via delle Miccine a est di San Giorgio a Colonica: gli edifici appartenenti a questi tessuti sono piccoli condomini per la maggior parte di 2 piani. I piani terra hanno resedi pavimentate e le aree permeabili sono quasi inesistenti perché i retri risultano saturi di piccoli volumi di servizio. Le finiture son differenti tra loro ma le coperture sono in falde di laterizio e quasi tutti gli appartamenti hanno dei terrazzi.

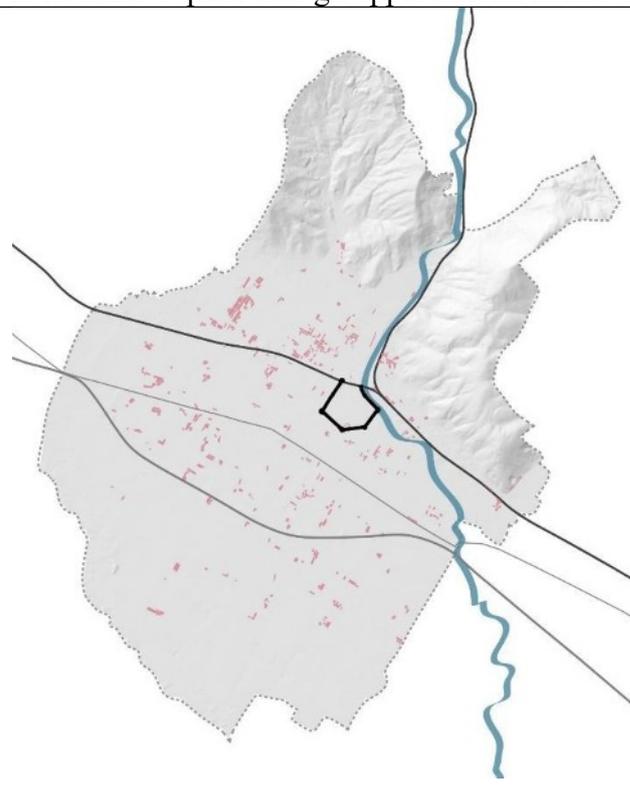
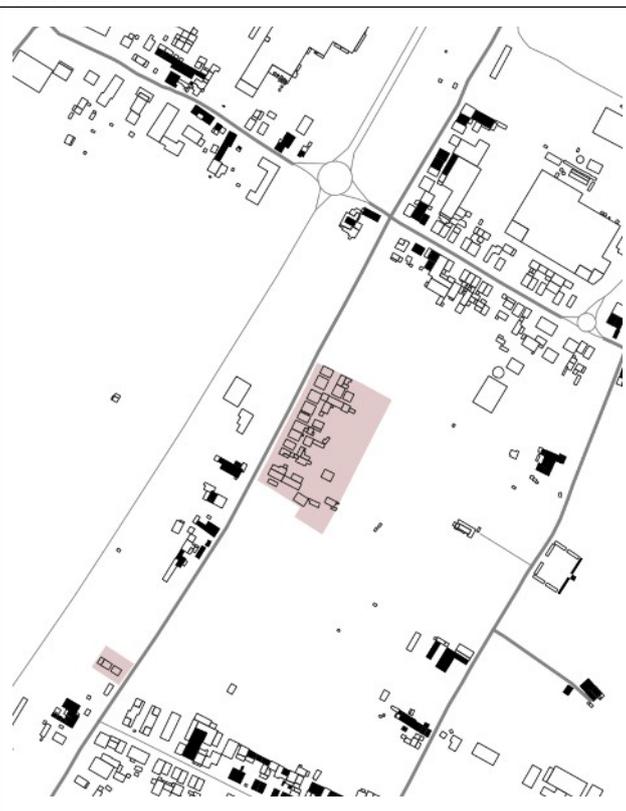
Via Nebbiaia – Tavola Il tessuto esaminato si trova in via Nebbiaia a Tavola: gli edifici appartenenti a questo tessuto sono case singole o piccoli condomini di 2 o 3 piani, con il resede fronte strada in parte pavimentato e quello sul retro lasciato a verde, in stretto legame con l’adiacente territorio rurale. Le finiture son differenti tra loro ma le coperture sono a doppia falda in laterizio e quasi tutti gli appartamenti hanno dei terrazzi.

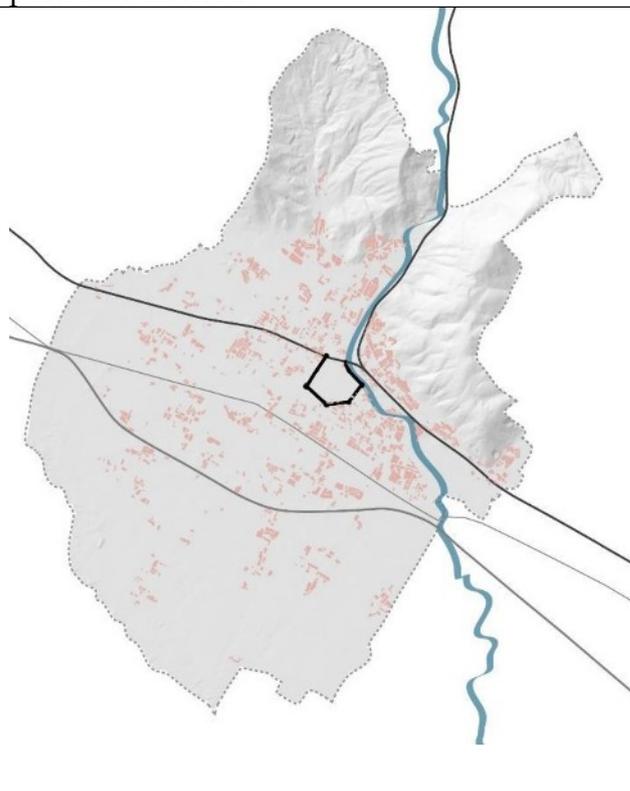
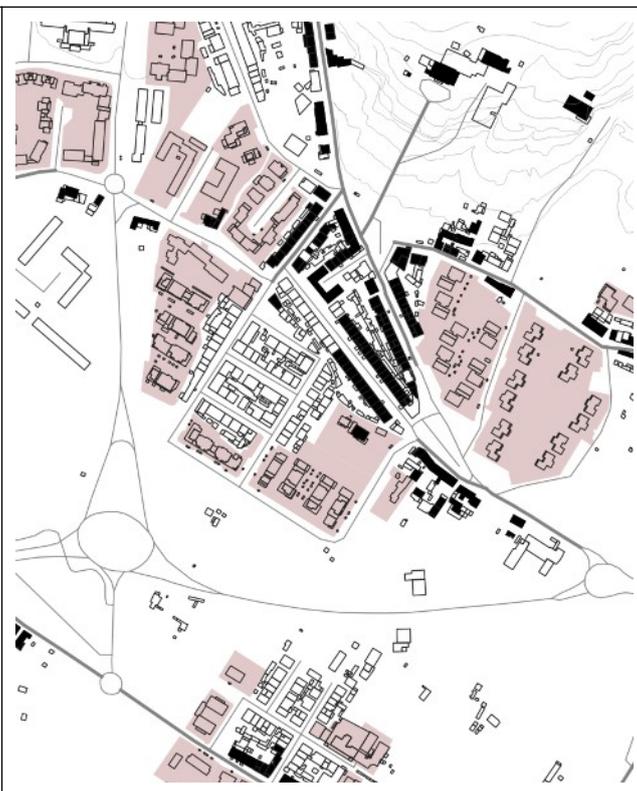
Via Augusto Murri – Le Lastre Il tessuto esaminato si trova a Le Lastre lungo via Murri: l'area è frutto di una pianificazione unitaria ben evidente dalla omogeneità tipologica : gli edifici in questione sono delle schiere a quattro piani e ai piani terra presentano dei resedi semipermeabili mentre sul retro ci sono superfici più permeabili, oltre alla presenza della rampa che conduce ai posti auto interrati.

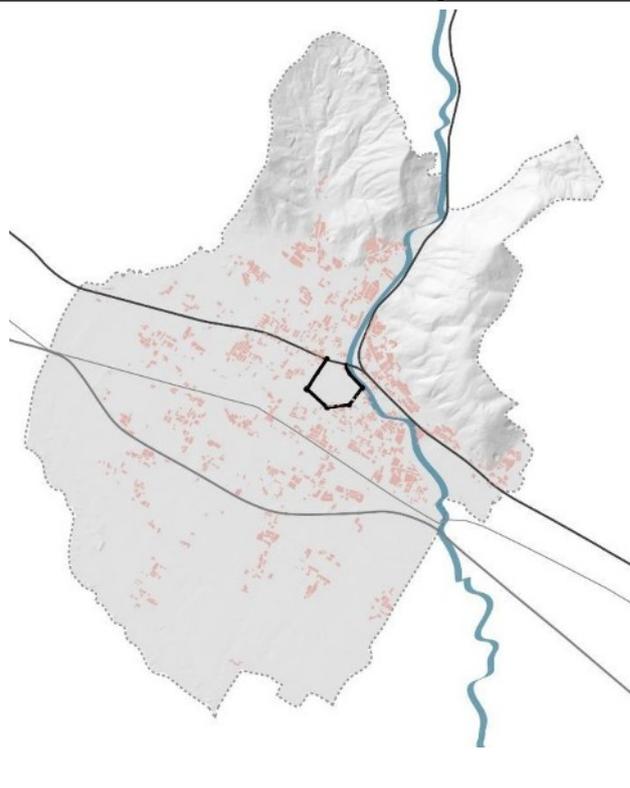
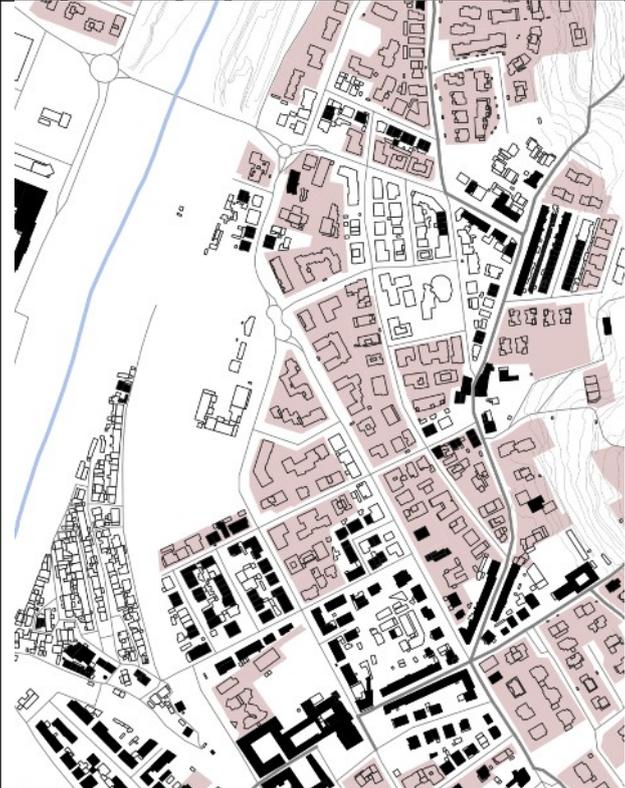
Via R. Lambruschini – la Pietà Il tessuto esaminato si trova a la Pietà lungo via Lambruschini: l'area ha molte lottizzazioni frutto di una pianificazione unitaria e anche questo tessuto presenta omogeneità tipologica e di disposizione su lotto. Gli edifici in questione sono delle schiere a tre piani oltre mansarda e il loro rapporto con la strada è mediato dagli spazi di pertinenza che hanno una superficie permeabile a verde e alberata . Le finiture sono simili ma non mancano dei tratti connotativi che le distinguono: alcuni edifici per esempio presentano terrazze a tasca.

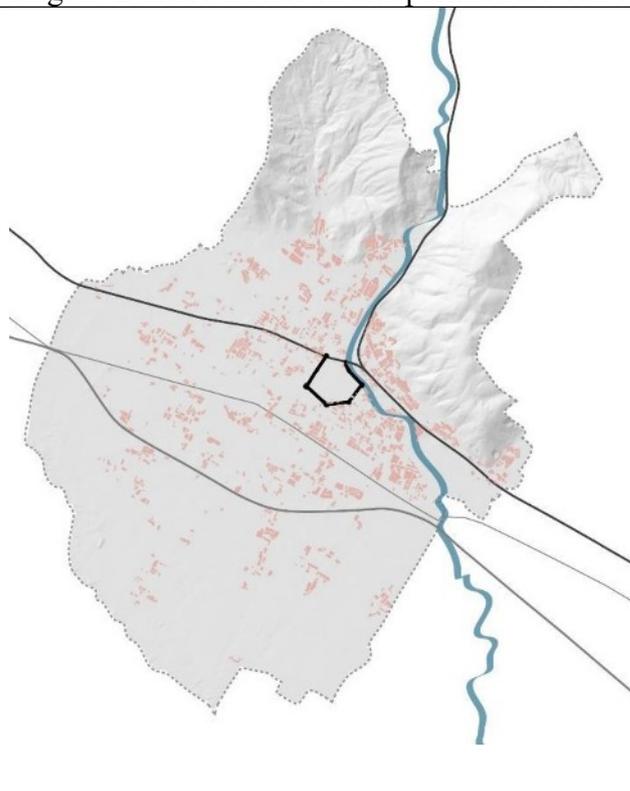
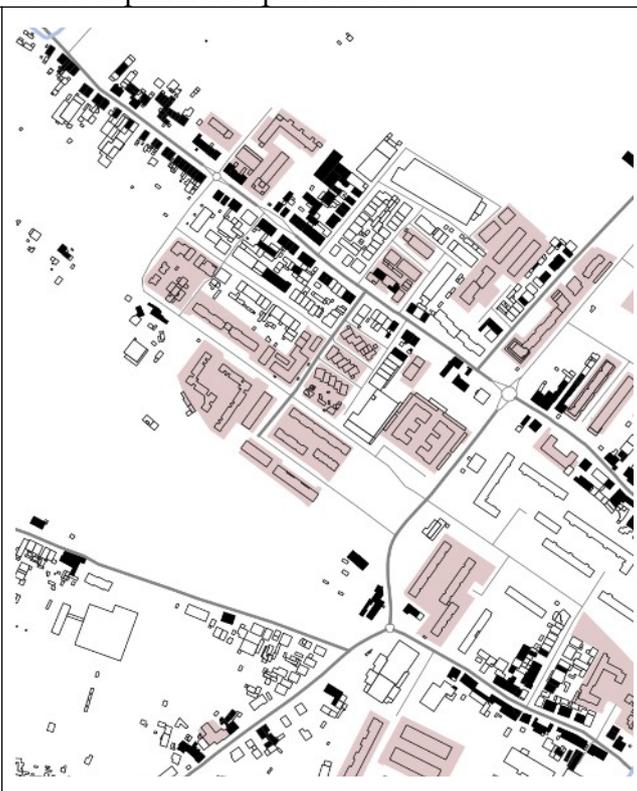
Via Brasimone – Sant’Ippolito Il tessuto esaminato si trova a Sant’Ippolito lungo via Brasimone: l’area è frutto di una pianificazione unitaria ben evidente dalla omogeneità tipologica: gli edifici in questione costituiscono dei condomini di grandi dimensioni di quattro piani. All’interno dell’isolato è presente un’area verde mentre ai piani terra ci sono i garage singoli. L’intero isolato risulta perimetrato con cancello e quindi non penetrabile.

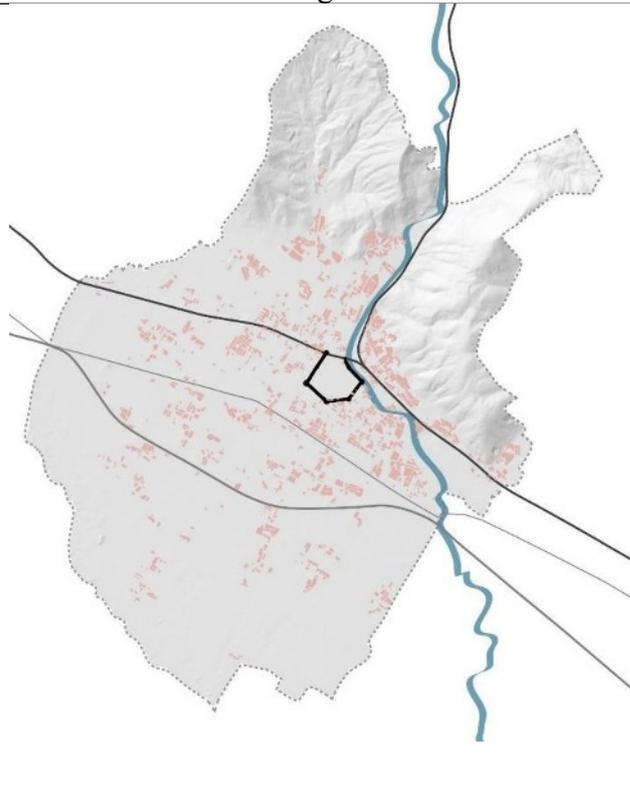
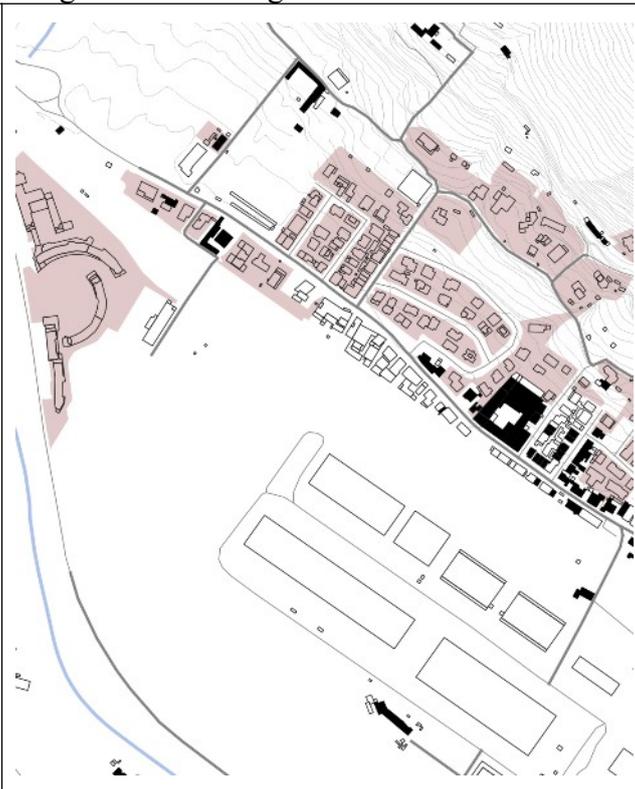
Via Vilfredo Pareto – La Macine Il tessuto esaminato si trova a La Macine lungo via Vilfredo Pareto: tutta l'area ha molte lottizzazioni frutto di una pianificazione unitaria e anche questo tessuto presenta omogeneità tipologica sebbene ogni edificio appare isolato sul suo lotto di pertinenza. Gli edifici in questione si sviluppano su due piani e gli spazi di pertinenza hanno una superficie permeabile a verde e alberata. Le finiture sono simili ma non mancano dei tratti connotativi che le distinguono come le colorazioni degli intonaci o degli infissi.

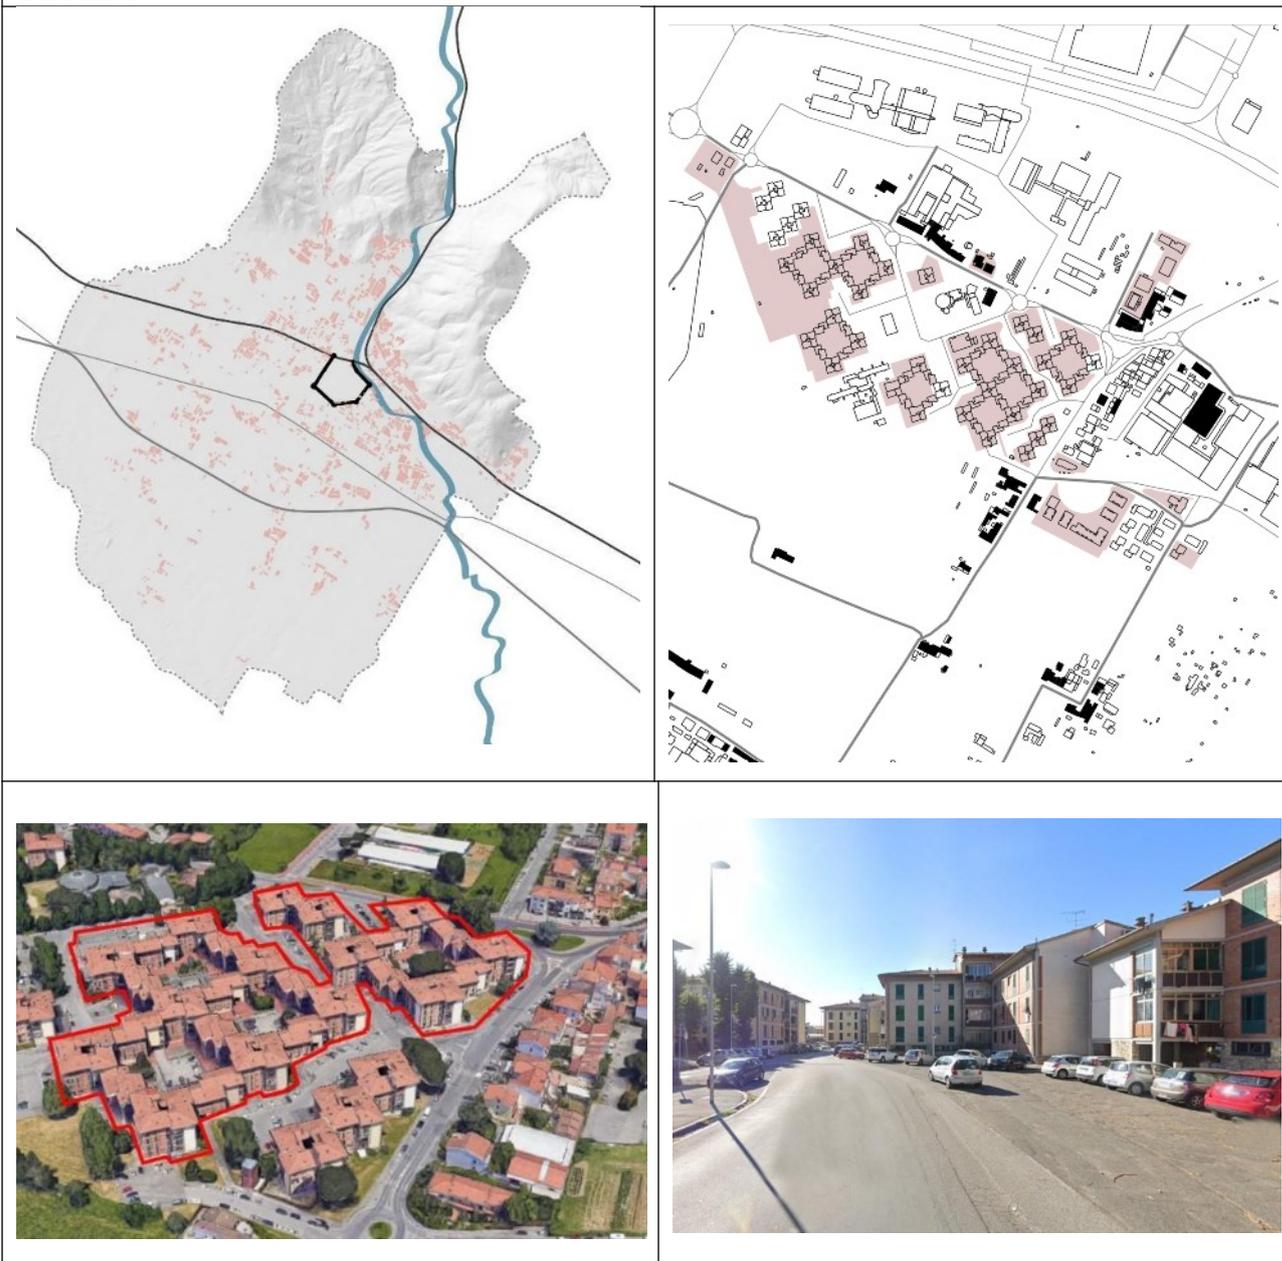
Via dei Gerani – San Giusto La lottizzazione “Quaroni” meglio conosciuta come Villaggio Gescal è l’esempio di pianificazione unitaria ad opera di un gruppo coordinato dagli architetti Quaroni e Detti per il quartiere INA Casa di San Giusto. Il progetto è del 1957 ma la sua realizzazione è del 1977: blocchi aperti e ampie zone verdi e luoghi di socializzazione è sempre stato un laboratorio di integrazione per tante famiglie che da tutta Italia venivano a Prato in cerca di lavoro. Le parti comuni ad oggi non versano in buone condizioni perché tutto sembra trascurato.

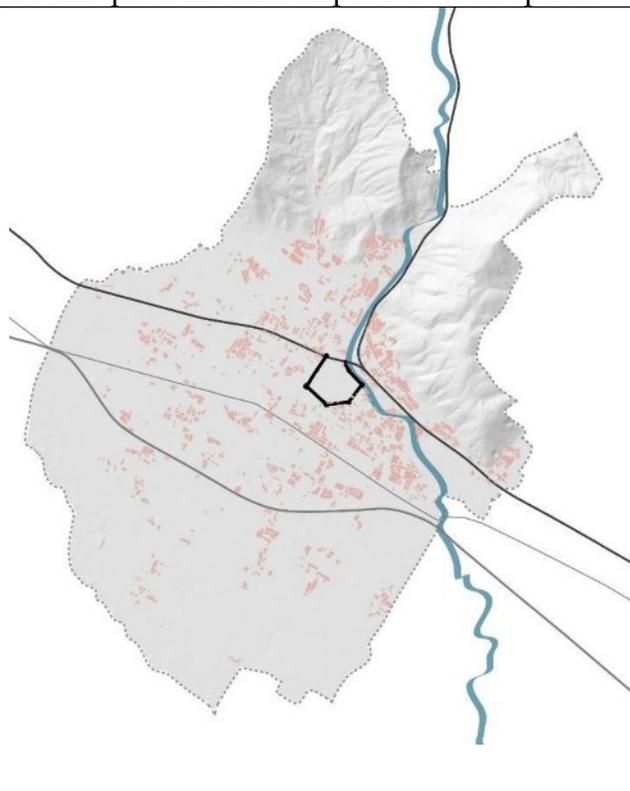
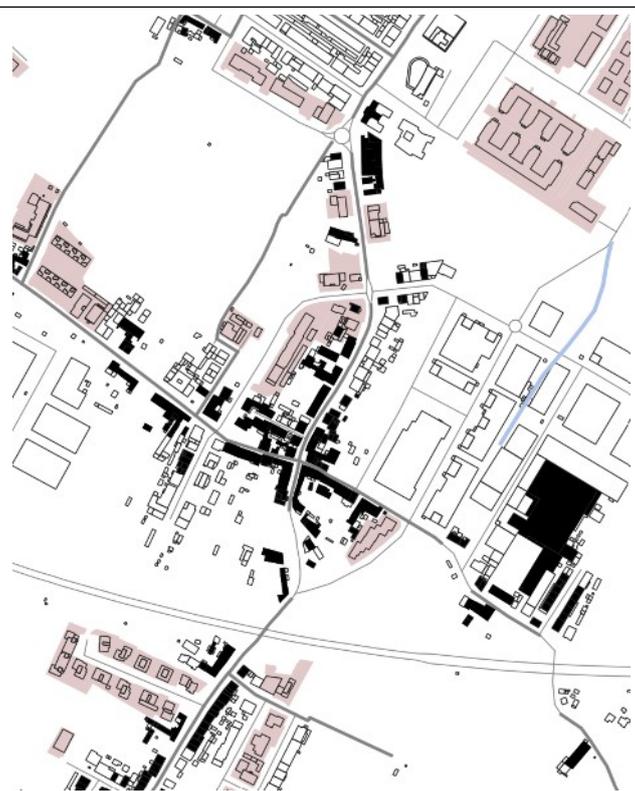
Via Giacomo Leopardi – Cafaggio Il tessuto esaminato si trova a Cafaggio lungo via Leopardi: l'area è frutto di una pianificazione unitaria ben evidente dalla omogeneità tipologica: l'edificio in linea occupa l'intero isolato ed è un condominio di grandi dimensioni alto sei piani. Sul fronte strada è presente un'area verde mentre una rampa carrabile conduce ai garage sul retro, ad una quota inferiore rispetto a via Leopardi.

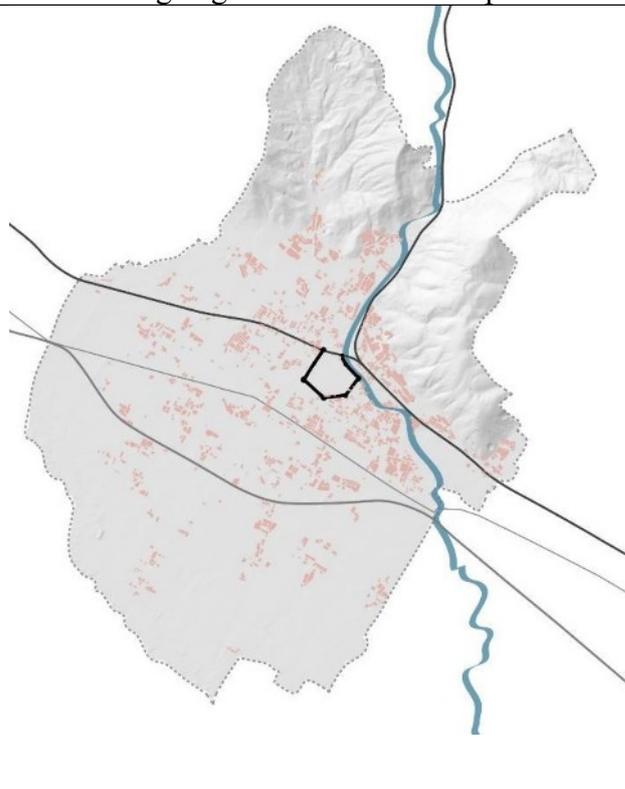
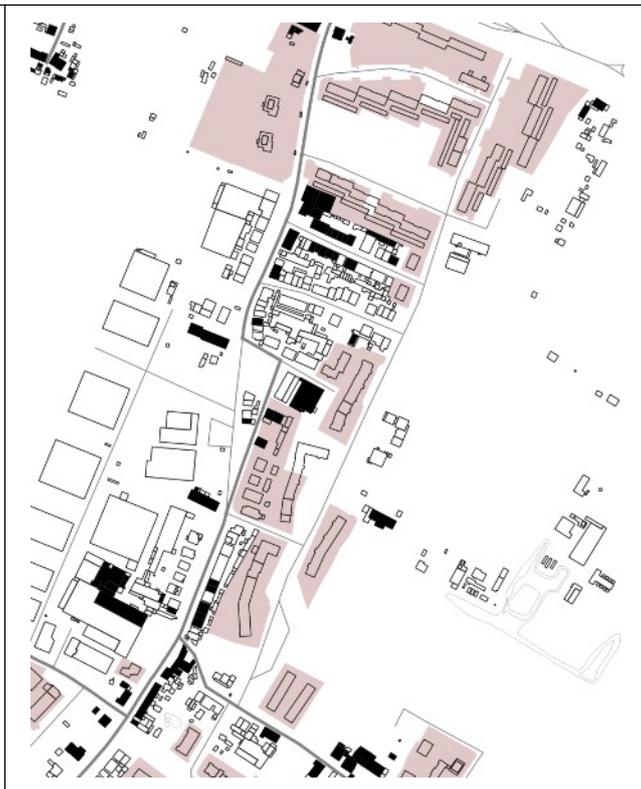
Via Ardengo Soffici – Fontanelle Il tessuto esaminato si trova in località Fontanelle lungo via Ardengo Soffici: l'edificio in linea occupa l'intero isolato ed è un condominio di grandi dimensioni alto cinque piani. Gli appartamenti dei piani terra hanno spazi pertinenziali privati, per la maggior parte permeabili e alberati. Sul fronte strada è presente una rampa carrabile che conduce ai garage che si trovano nel piano interrato dell'edificio.

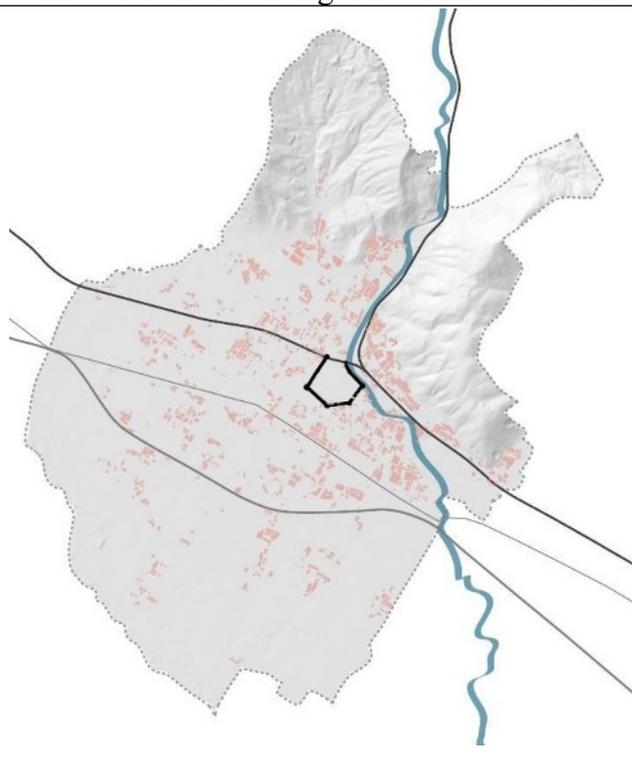
Via dell'Alloro – Paperino Il tessuto esaminato si trova a Paperino lungo via dell'Alloro: tutta l'area ha molte lottizzazioni frutto di una pianificazione unitaria e anche questo tessuto presenta omogeneità tipologica sebbene ogni edificio appare isolato sul proprio lotto di pertinenza. Gli edifici in questione si sviluppano su due piani oltre mansarda e gli spazi di pertinenza hanno una superficie permeabile a verde e alberata. Le finiture sono simili ma non mancano dei tratti connotativi che le distinguono come le colorazioni degli intonaci o degli infissi.

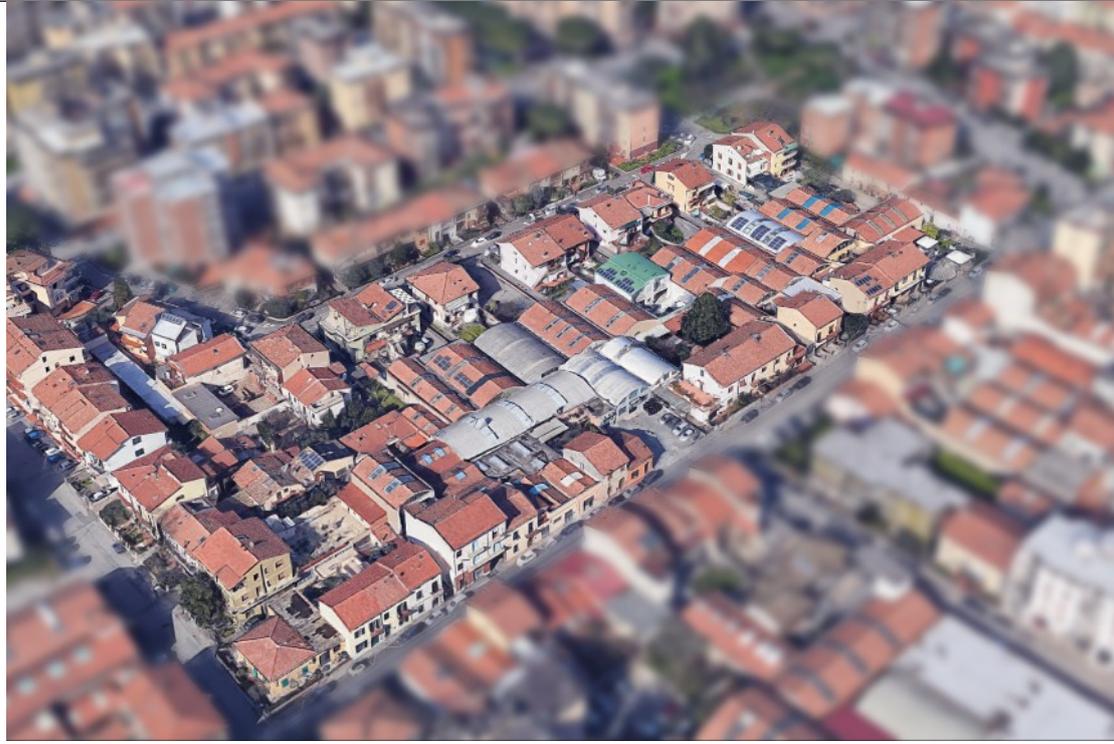
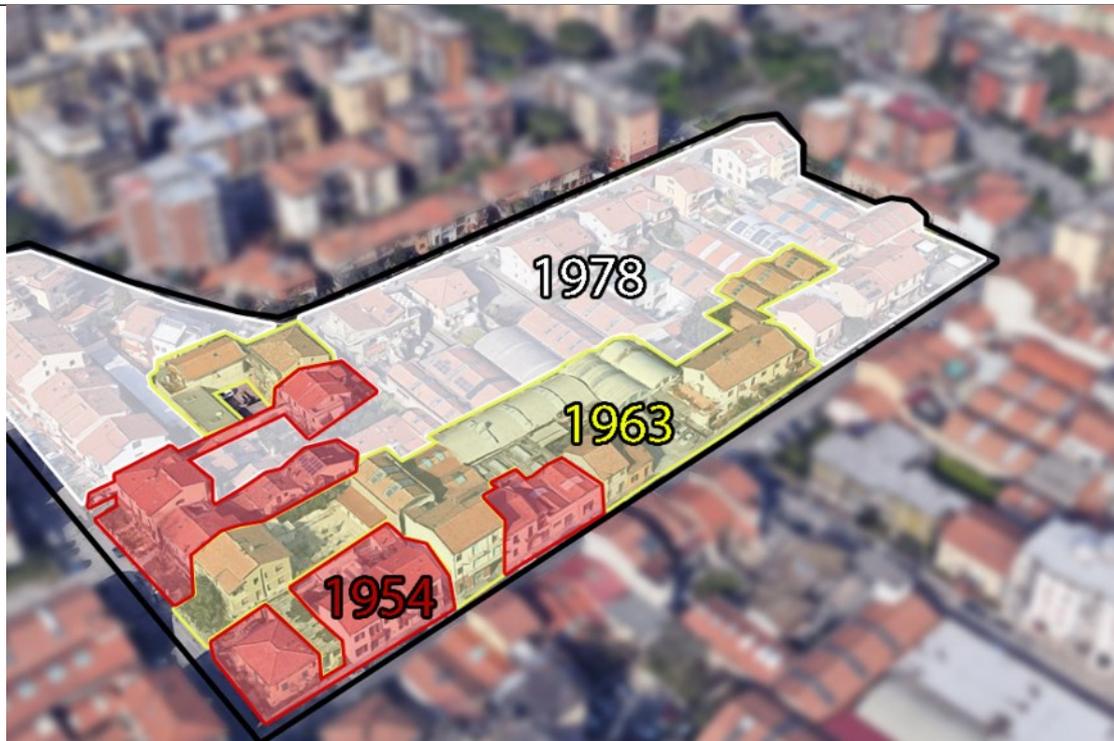
Foto traversa attuale e individuazione delle porzioni del suo accrescimento
