## Piano Strutturale 2024

Elaborato conoscitivo per la  
definizione della struttura insediativa  
Tessuto storico produttivo fondativo

Il Piano Strutturale, riprendendo e sistematizzando le prescrizioni del PIT, racconta il territorio urbanizzato suddividendolo in tessuti: morfotipi insediativi storici e contemporanei, suddivisi a loro volta in base alle funzioni: residenziali, produttivi, misti o monofunzionali.

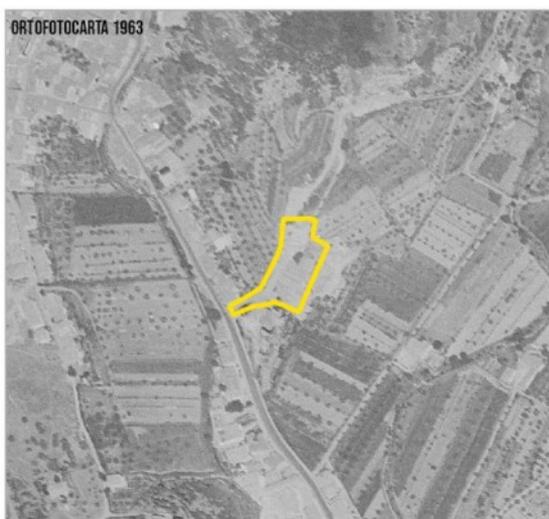
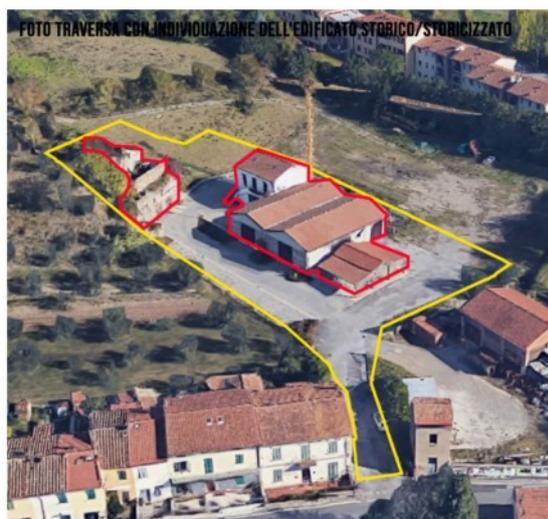
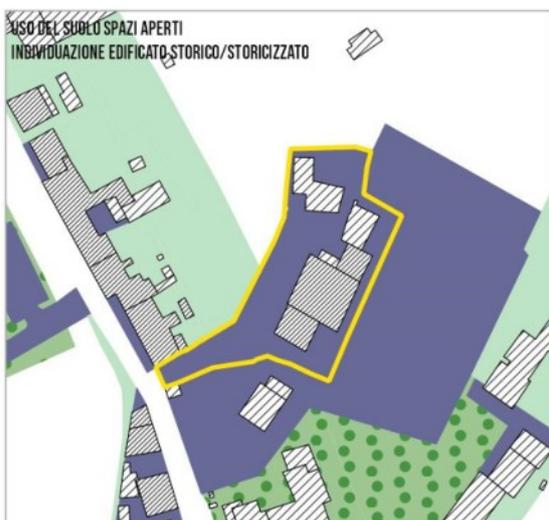
Il tessuto individuato fa riferimento ad un produttivo storico situato in località Figline, in una traversa di Via di Cantagallo. L'area è composta da un edificio principale affiancato, verso sud, da due strutture uguali con tetto a capanna ed una tettoia. Si denota, per questo gruppo di edifici, un rimaneggiamento, segnalato anche dal cantiere ancora in corso, che però non ha completamente modificato la natura dei fabbricati. In posizione sopraelevata rispetto al resto degli edifici, sulla collina a nord, è collocata una struttura in pietra in stato di avanzato degrado, crollata in alcune parti.

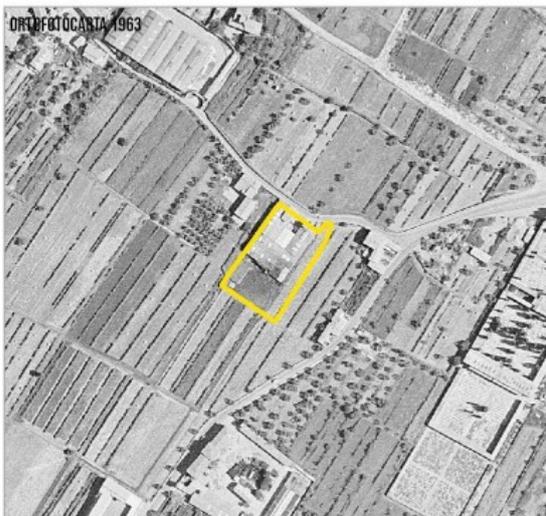
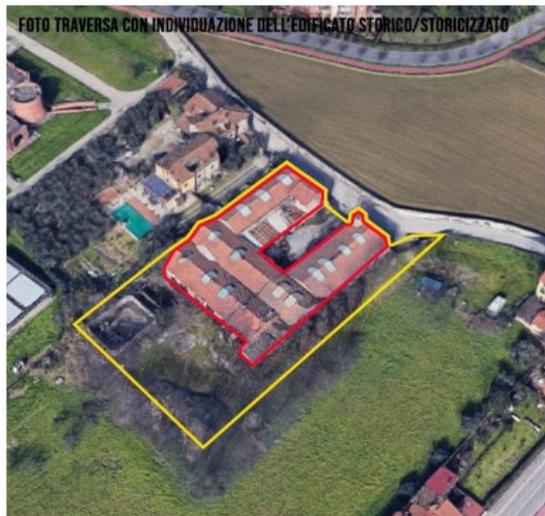
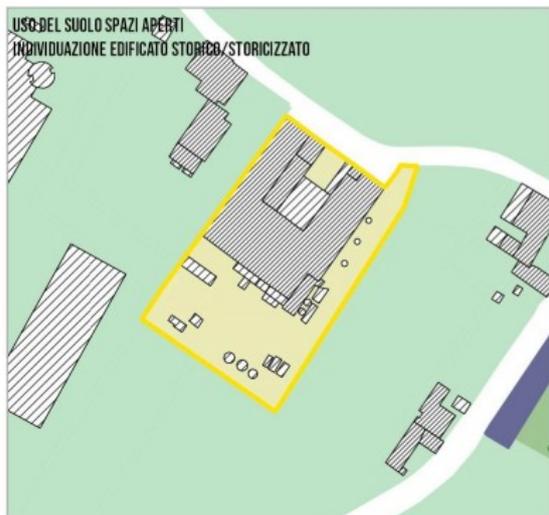
Il tessuto individuato fa riferimento ad un produttivo, ormai in stato di abbandono e in condizioni di degrado, in via San Paolo, poco distante dalla vasta area scolastica dove hanno sede diversi istituti. Gli edifici si configurano a forma di C: due stecche si dispongono perpendicolari alla strada e altre due, affiancate, si collocano dalla parte opposta alla viabilità a loro volta perpendicolari alle altre. Lo spazio centrale, con cancello d'ingresso, risulta ora inaccessibile a causa della vegetazione che ha preso il sopravvento.

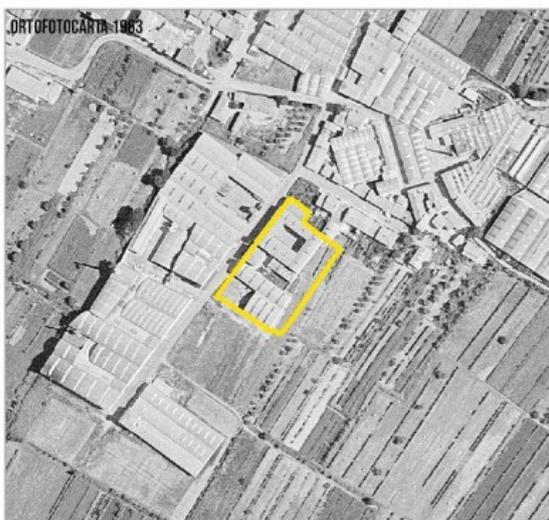
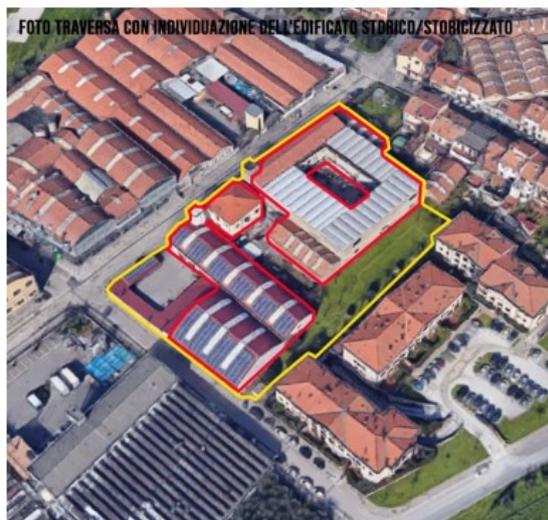
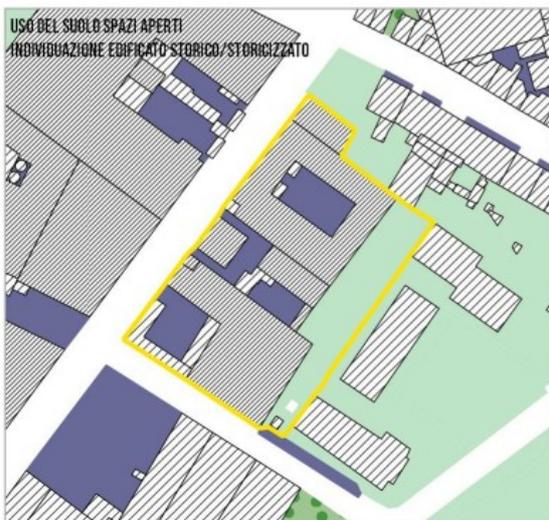
Il tessuto in esame si trova in via Silvio Ceccatelli, ad ovest di una vasta area scolastica dove hanno sede diversi istituti. I fabbricati industriali compresi nel lotto risultano già tutti presenti al 1963. Il gruppo di edifici più a sud ha coperture a botte, addizionate di pannelli fotovoltaici, e aperture ad arco. Sul fronte strada è presente anche la cabina elettrica, inglobata nell'edificio e con le stesse finiture. Nell'area centrale ha sede una residenza con alle spalle un piccolo

edificio industriale, stretto e lungo e con tetto a capanna. Il fabbricato a nord ha una corte centrale, un'altezza maggiore rispetto a tutti gli altri ed è dotato di cabina elettrica incorporata all'edificio principale. Sul retro è presente una vasta area a verde.

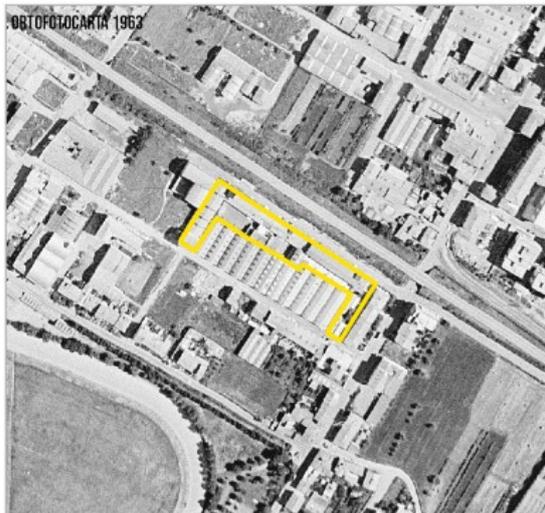
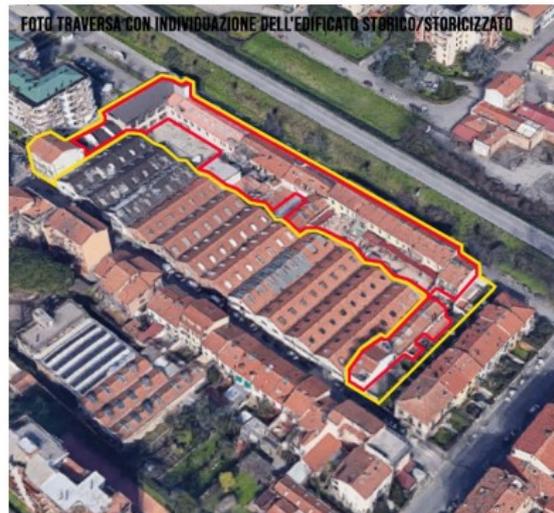
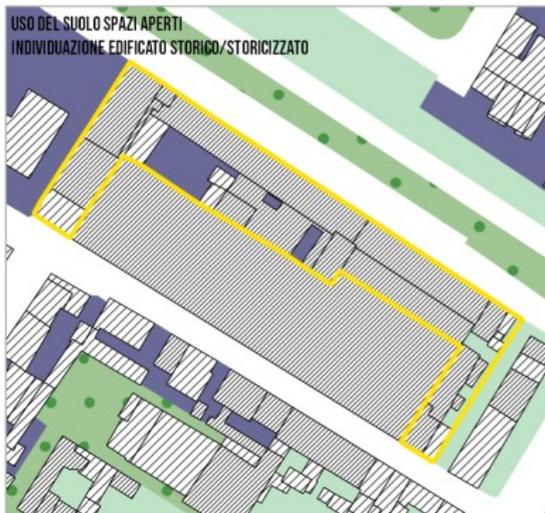
Il lotto in esame è racchiuso tra via Torquato Tasso e via Ludovico Ariosto, a sud di Viale Leonardo Da Vinci. Il tessuto si sviluppa su tre fronti: in quello principale, prospiciente via Torquato Tasso, si susseguono diverse tipologie e funzioni, rendendolo piuttosto discontinuo. Gli edifici, tra cui sveltano anche due cabine elettriche, hanno finiture, altezze, aperture e coperture differenti tra loro. Gli altri due fronti ridanno su spazi verdi pertinenziali privati e sono anch'essi molto variegati. Il tessuto risulta essere all'84 % composto da pieni e al 16 % da vuoti che si caratterizzano per essere totalmente impermeabili.

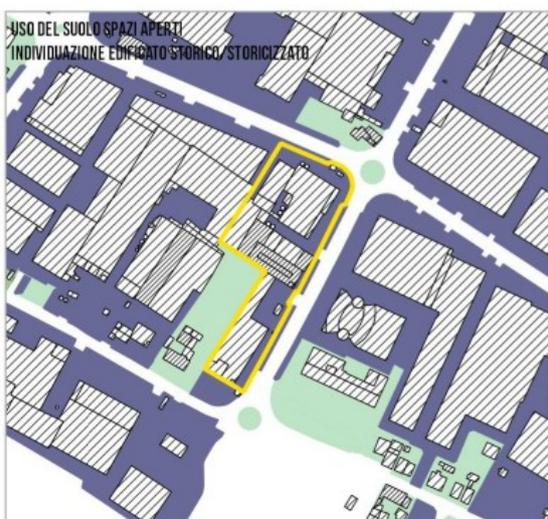
Il tessuto in esame è racchiuso tra via Traversa Il Crocifisso, via del Molinuzzo e via Toscana, in adiacenza al Macrolotto 1. Il lotto comprende numerosi edifici con caratteristiche disomogenee. I fabbricati meno recenti, già presenti al 1963, sono in posizione centrale e si distinguono dagli altri per il degrado delle componenti e delle finiture (vetri rotti e intonaco distaccato). Si segnala che, il fronte prospiciente via del Molinuzzo ha subito visibili alterazioni, in particolare evidenziate dal posizionamento di una scala a chiocciola metallica usata per accedere al primo piano di una residenza inglobata nel complesso. Il lotto è completato da molti altri edifici: quelli più a sud con caratteristiche meno moderne e quelli più a nord che assumono l'aspetto di capannoni prefabbricati. È presente una buona quantità di spazi pertinenziali, completamente impermeabili, dedicati soprattutto a parcheggi.

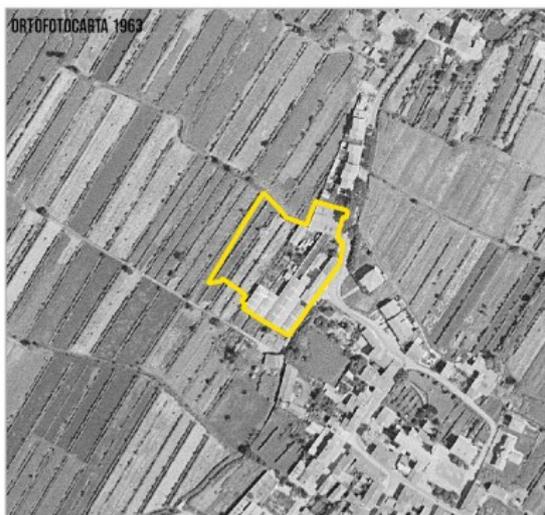
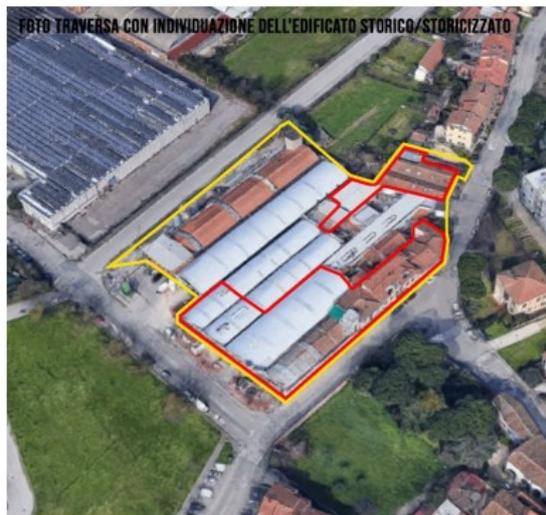
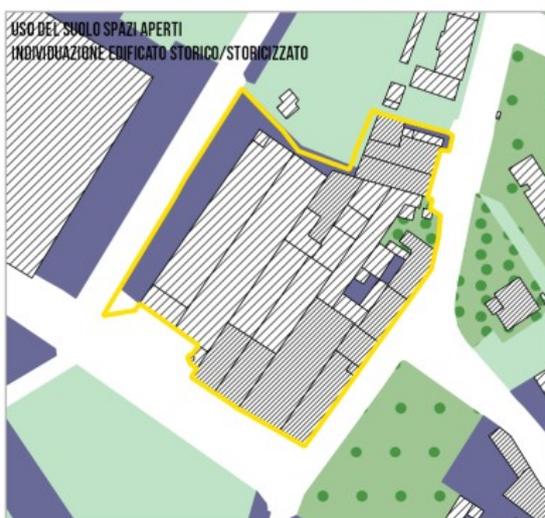
Il tessuto in esame è racchiuso tra via Pietro Baldassini e via della Gora Bandita, in località San Giorgio a Colonica, a sud del Macrolotto 2. I fabbricati si dispongono tutti paralleli alla viabilità e si configurano in forma di stecche più o meno lunghe e con volte a botte a coprire luci più o meno maggiori. Pur risalendo ad un periodo precedente al 1963 alcuni di questi edifici hanno subito alcune variazioni nel tempo, ma si rilevano differenze solo nelle finiture, sostituite a causa delle precedenti degradate. All'interno del complesso sono inglobate anche alcune residenze. Gli spazi pertinenziali presenti sono per lo più impermeabili.
