Programma europeo Urban Innovative Actions (UIA) - Prato Urban Jungle (PUJ).
Progetto Pilota 2 - "Complesso EPP di Via Turchia - Interventi di NBS outdoor".

elaborato
RELAZIONE GENERALE

Edilizia Popolare Pratese di via Turchia

Relazione generale

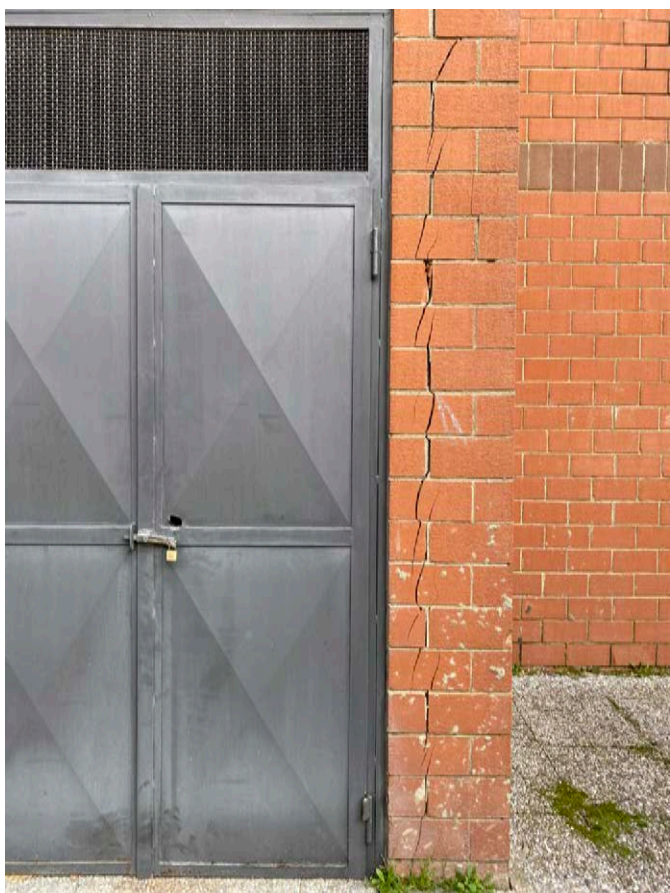
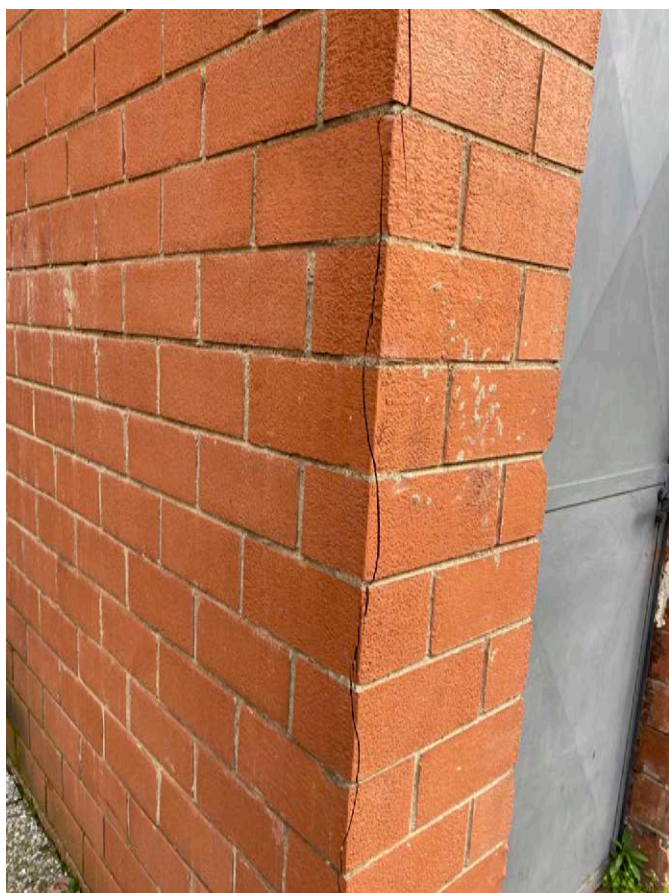
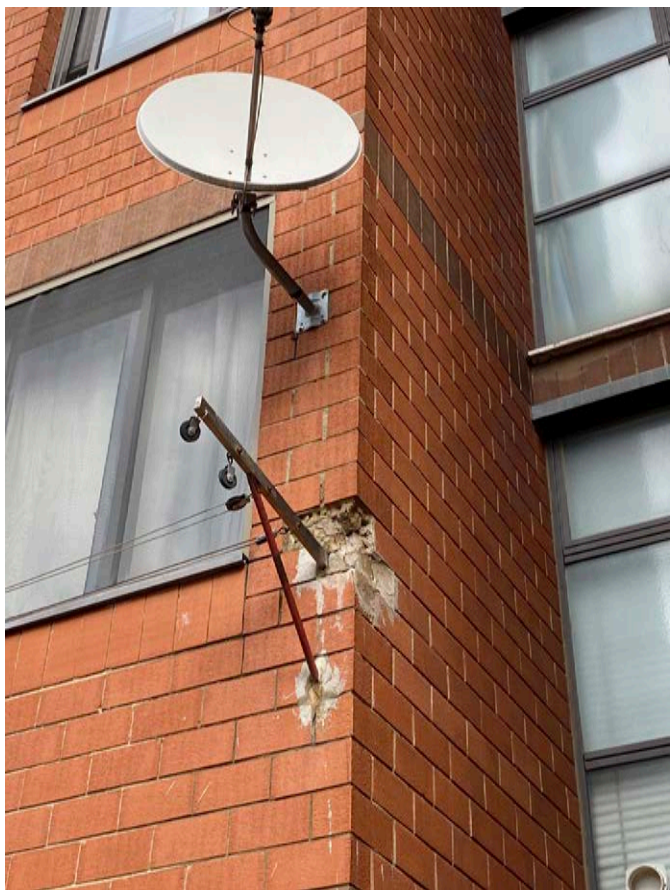
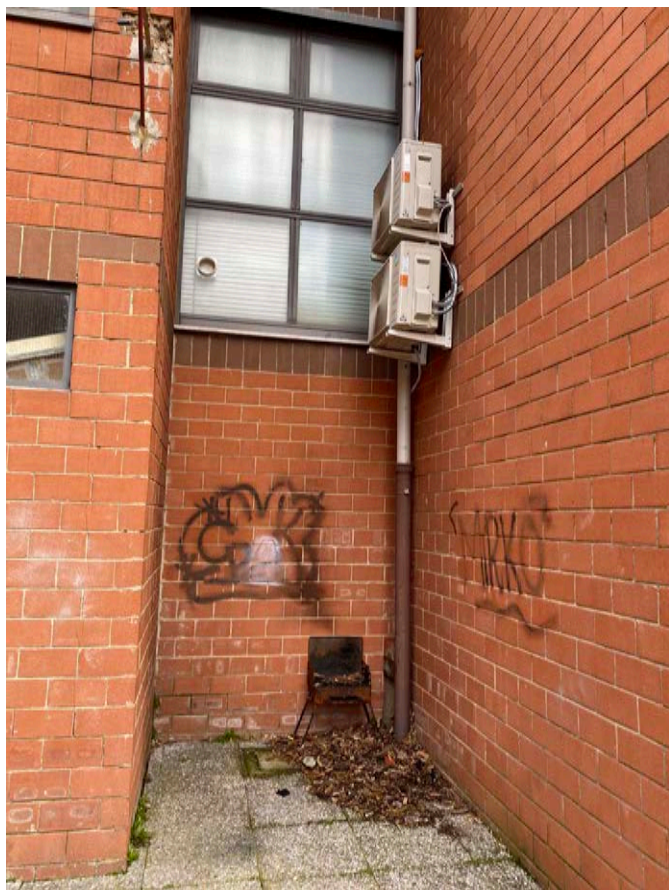
EDIFICIO 1: degrado facciata sud

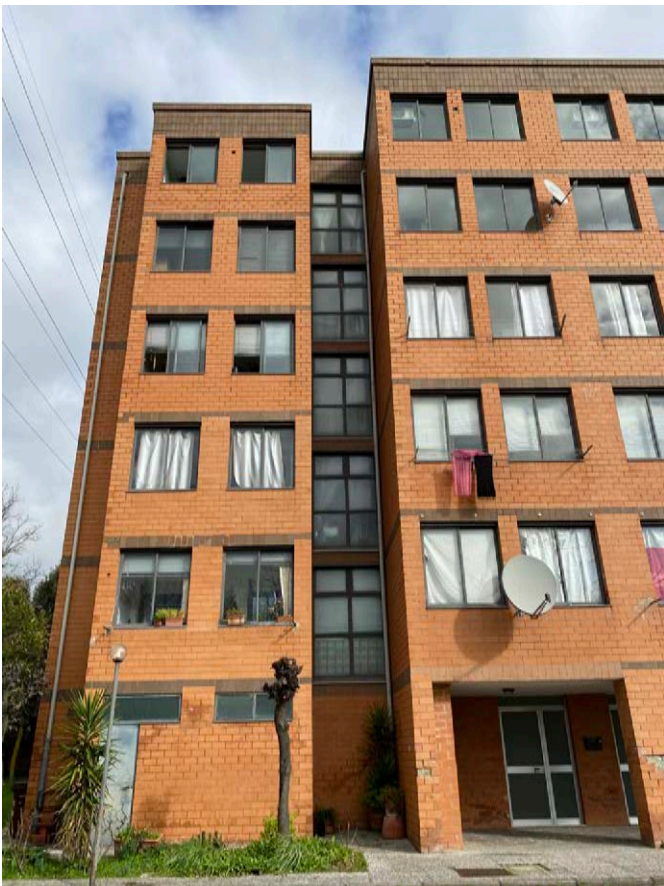
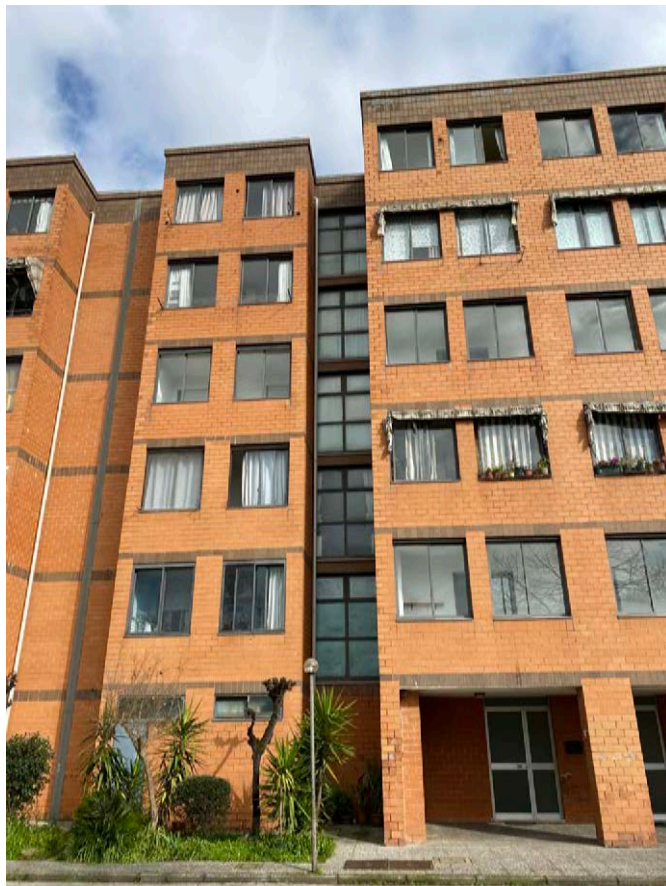
EDIFICIO 2: facciata sud

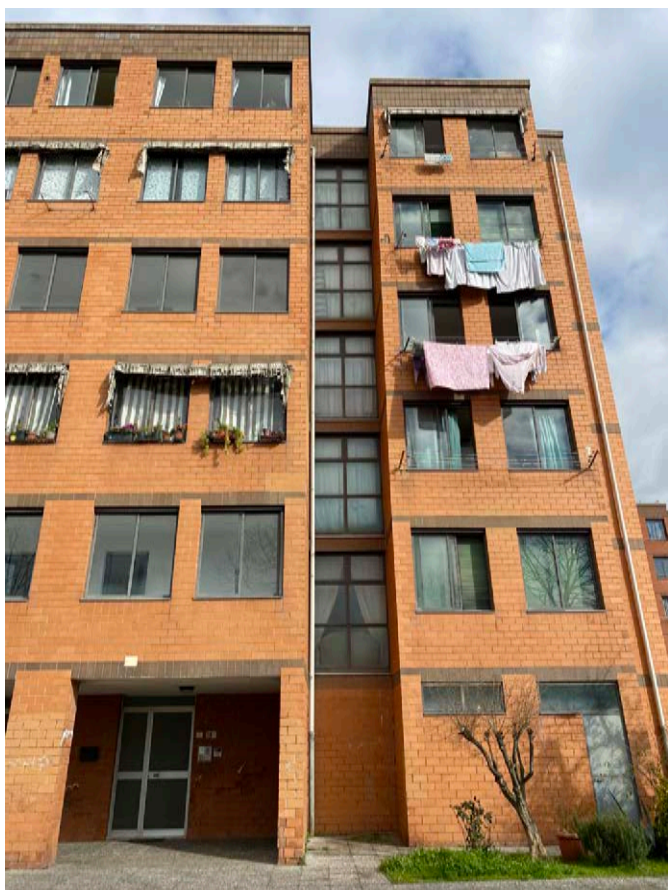
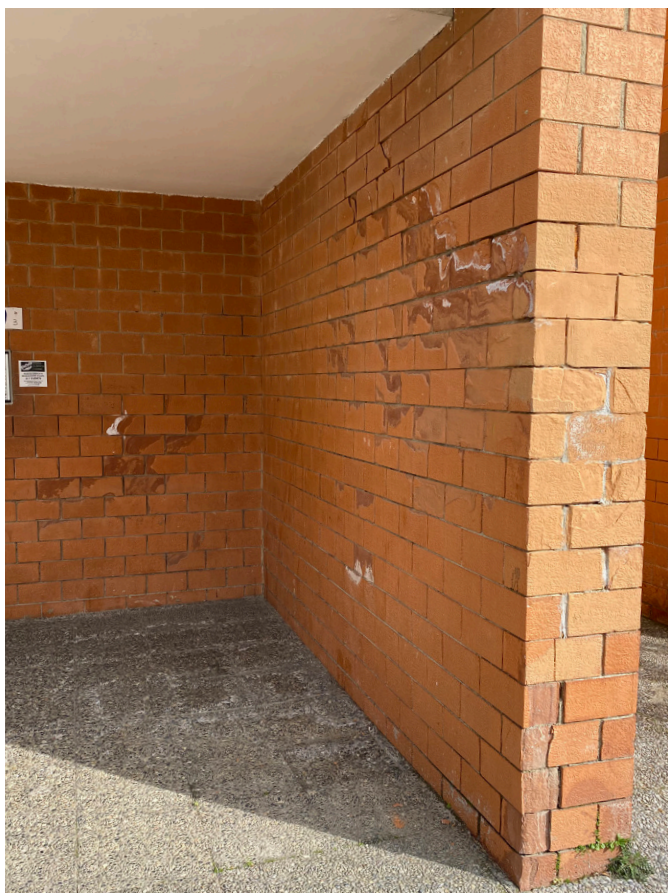
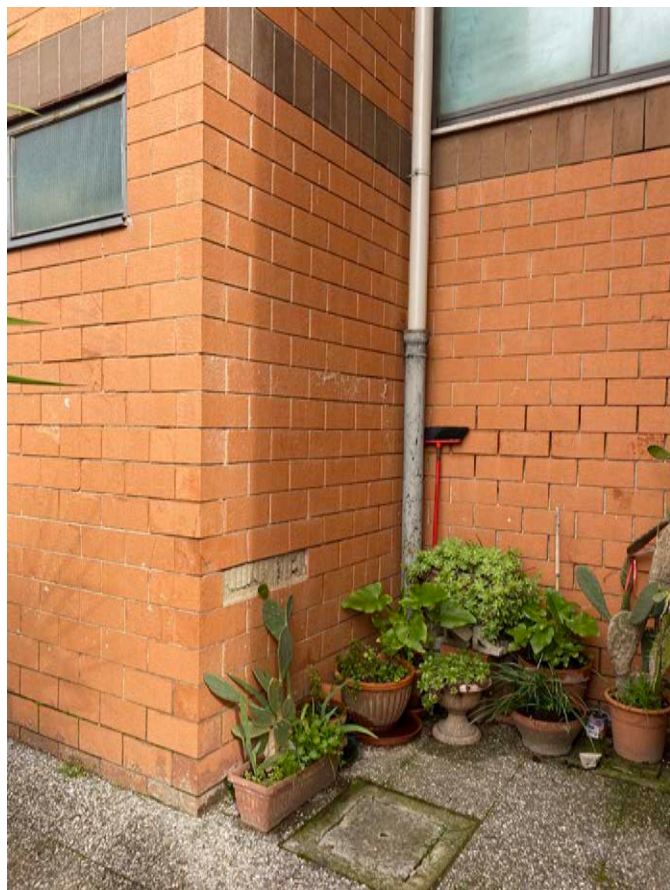
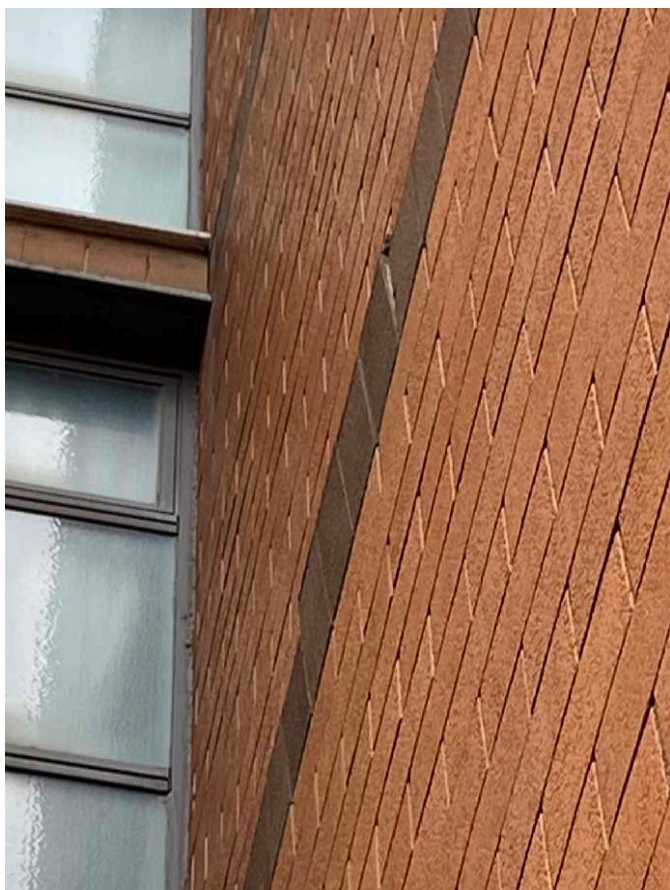
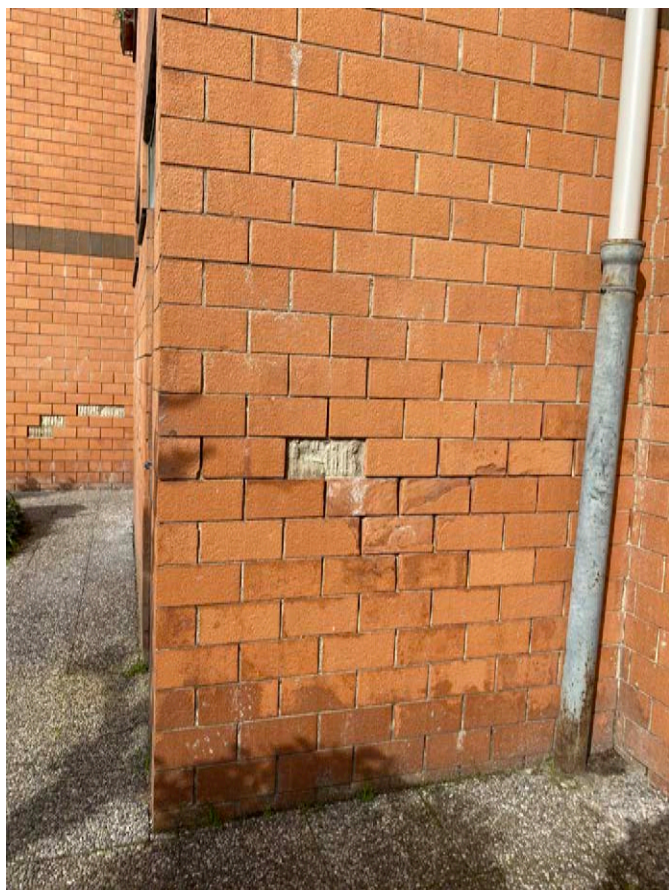
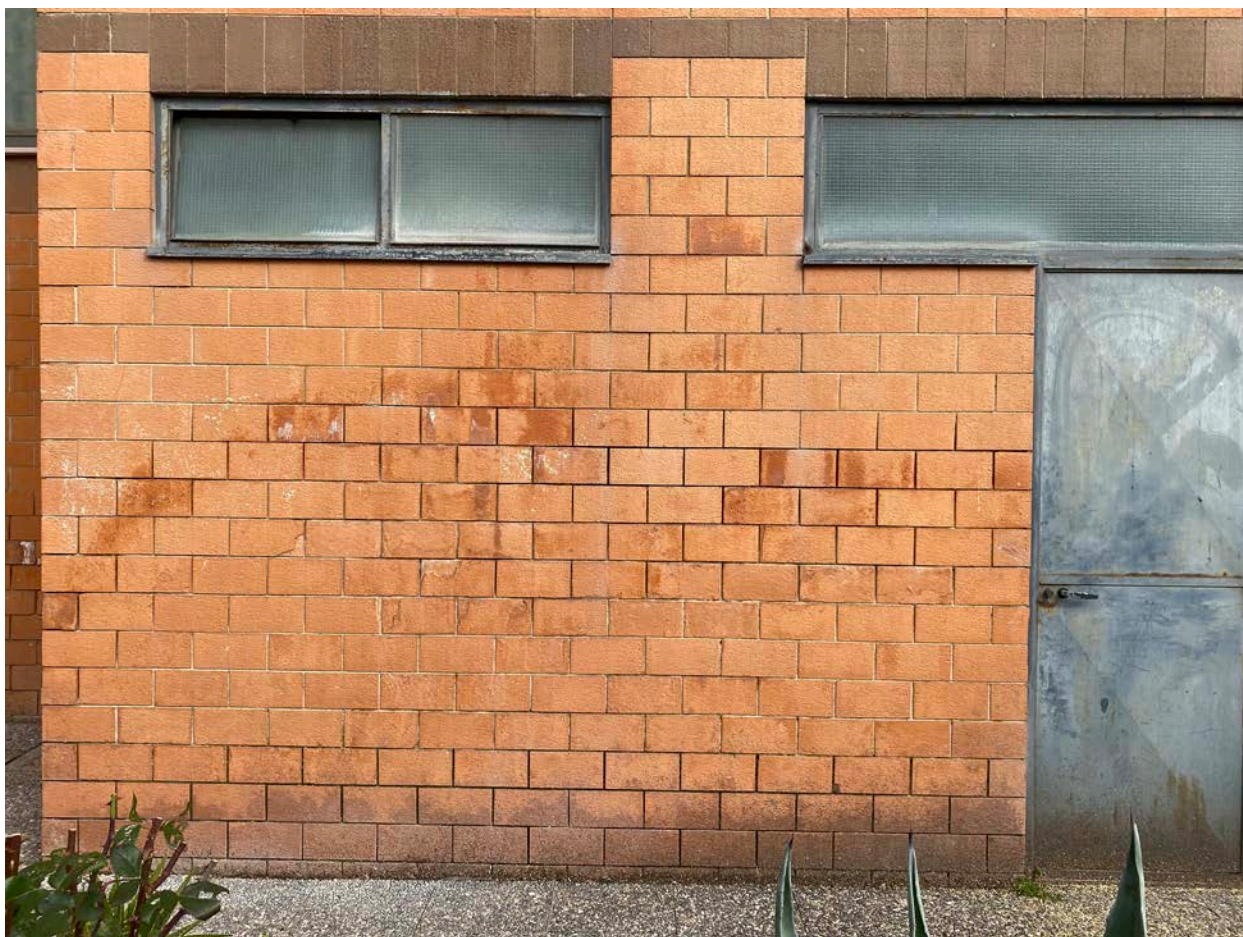
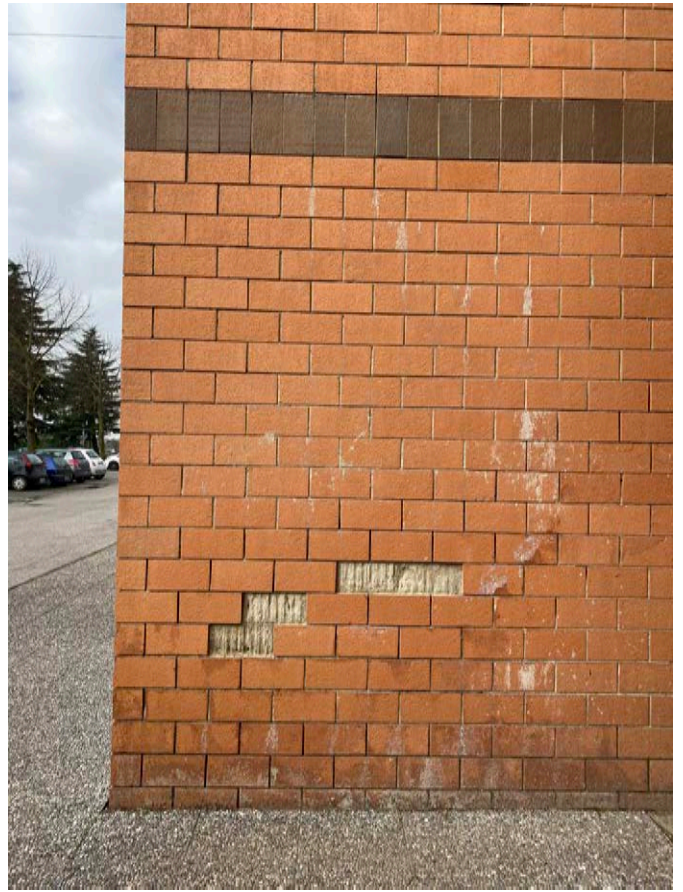
EDIFICIO 2: degrado facciata sud

L'ente preposto alla manutenzione degli edifici oggetto dell'intervento dovrà provvedere, prima dell'avvio dei lavori sulle facciate, a ripristinare i paramenti murari sconnessi e degradati, a rimuovere le superfetazioni che interferiscono con il progetto, e in generale a creare le condizioni propedeutiche alla buona riuscita dell'intervento come già segnalato e condiviso con maggior dettaglio nel report di dettaglio redatto dai progettisti in data 17 02 2021.

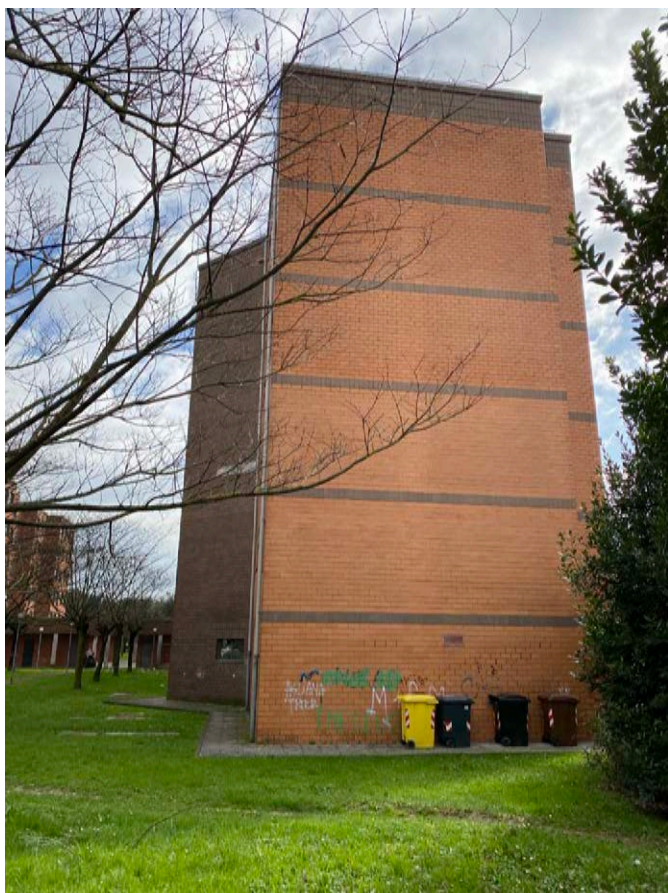
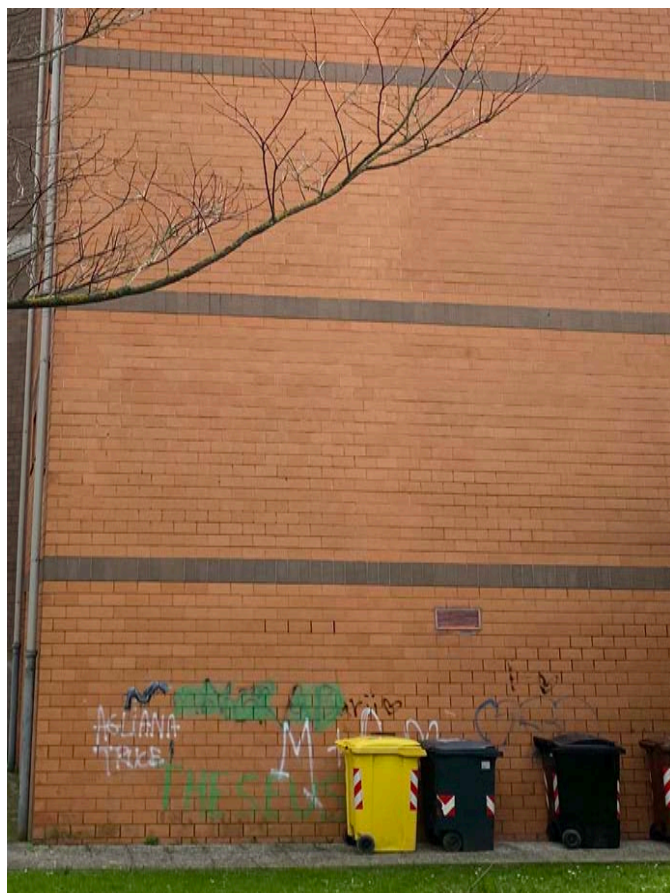
EDIFICIO 2: facciata ovest

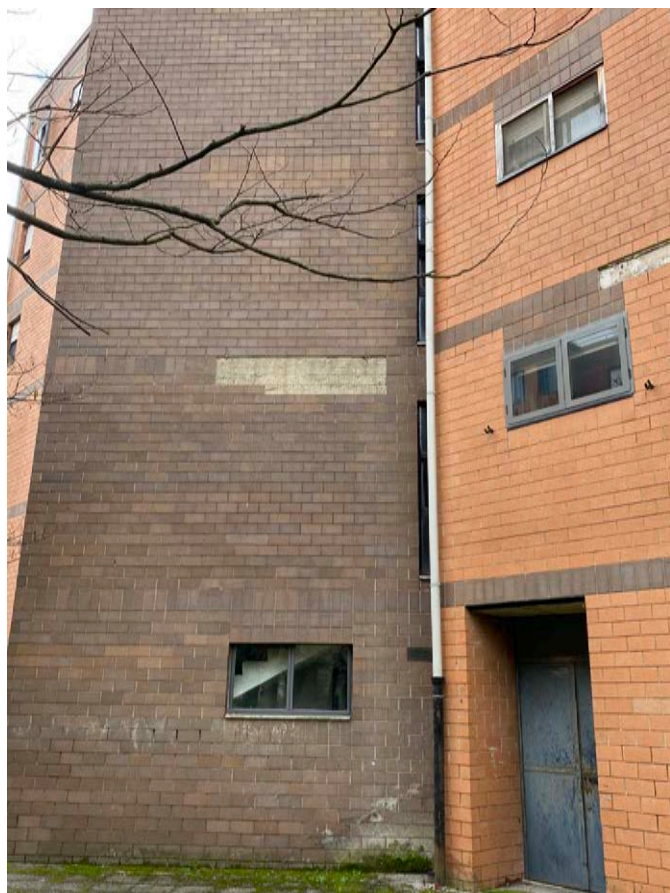
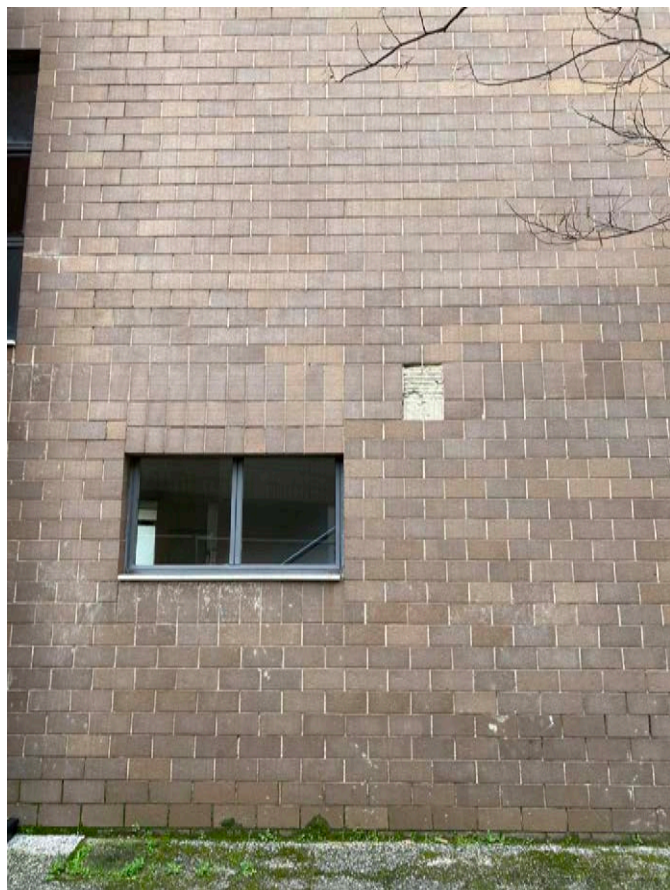
EDIFICIO 2: degrado facciata nord

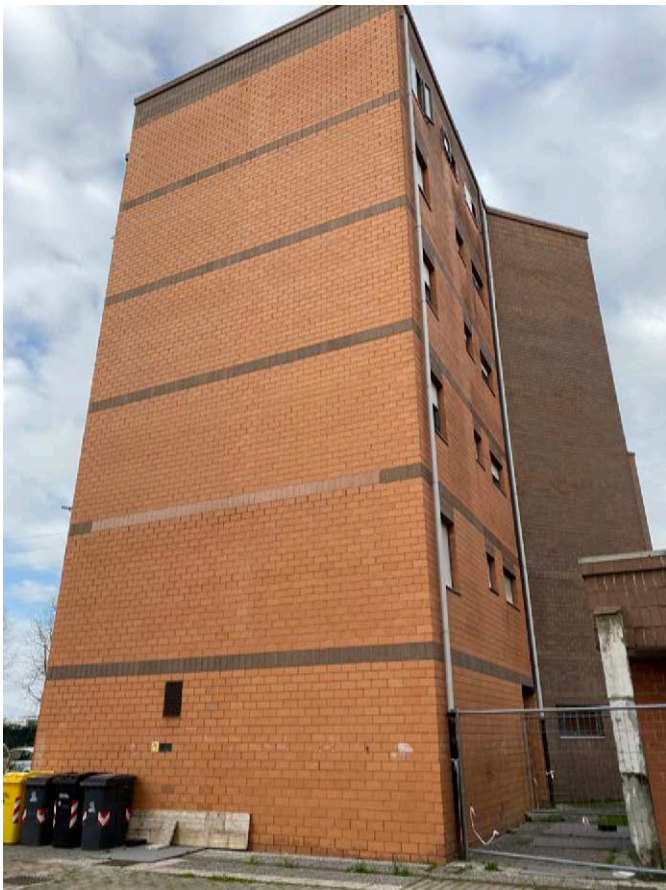
EDIFICIO 2: facciata est

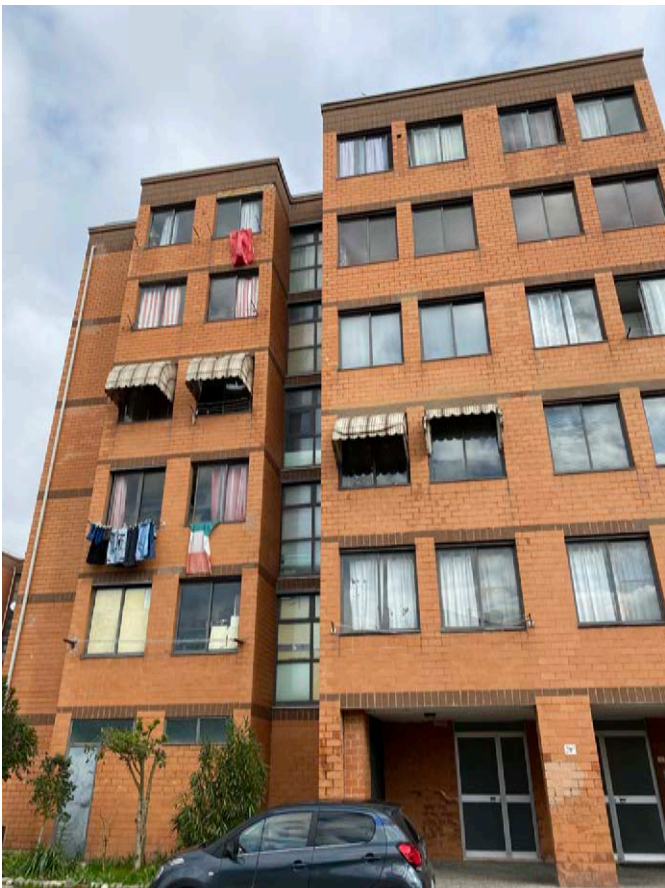
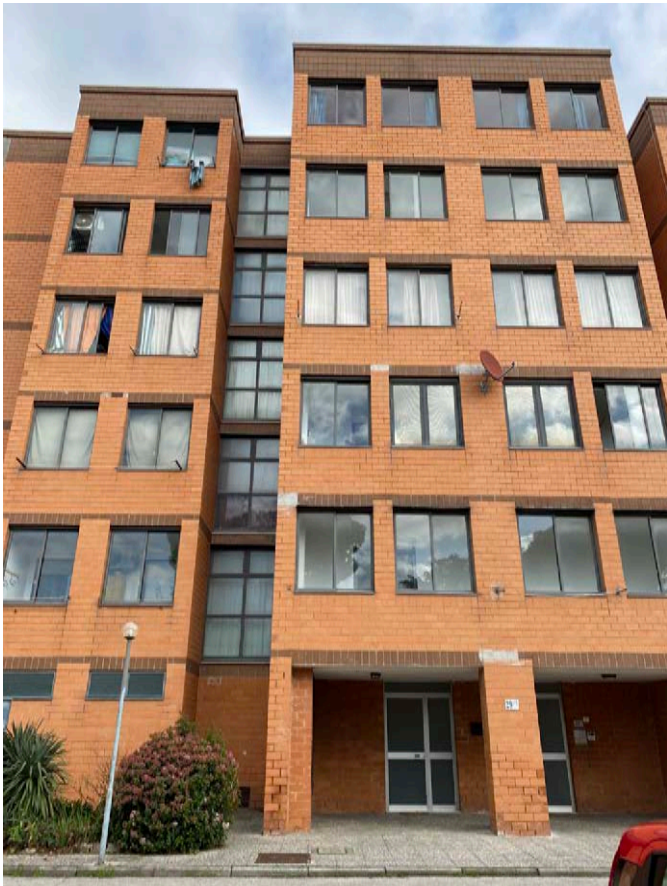
EDIFICIO 3: facciata sud

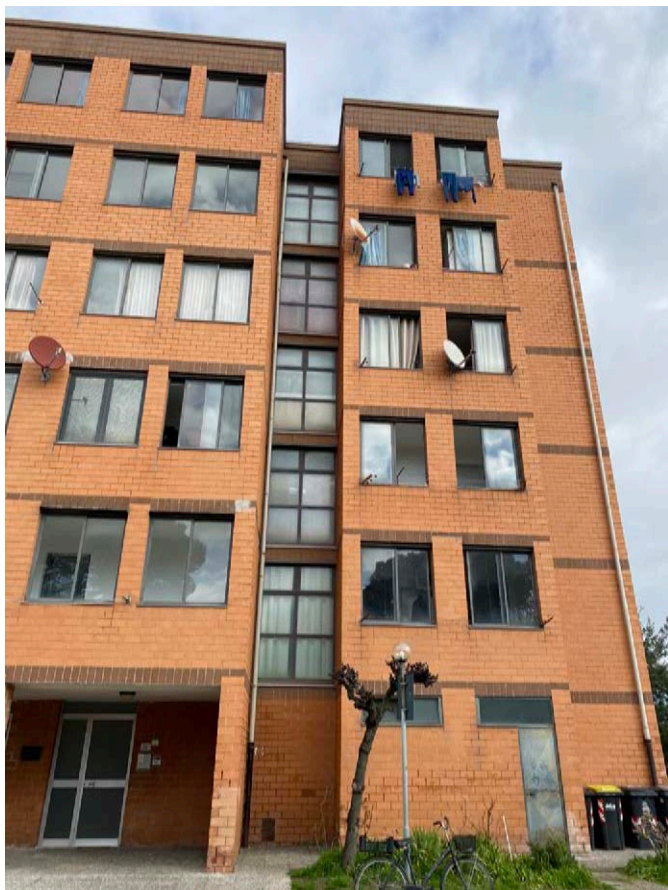
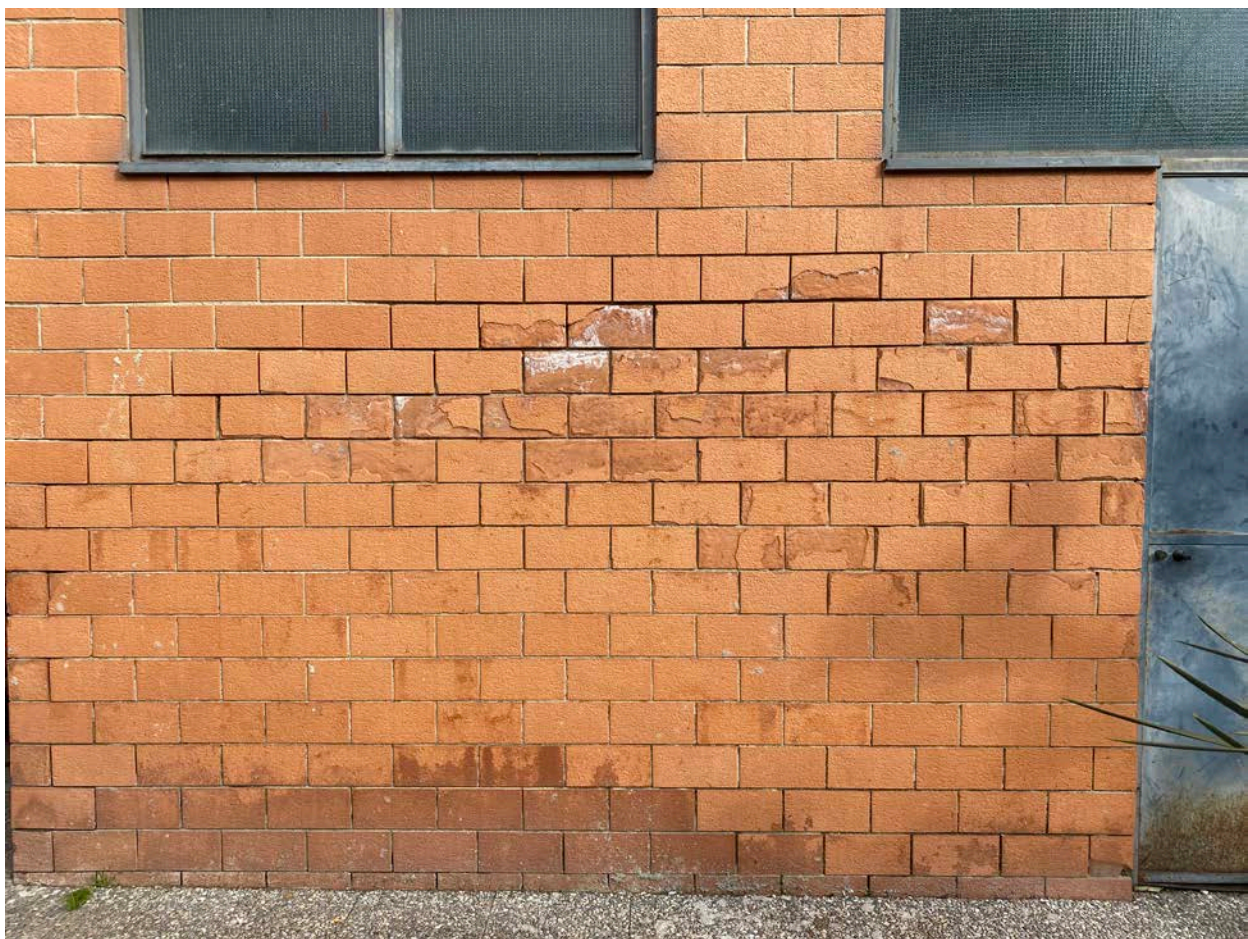
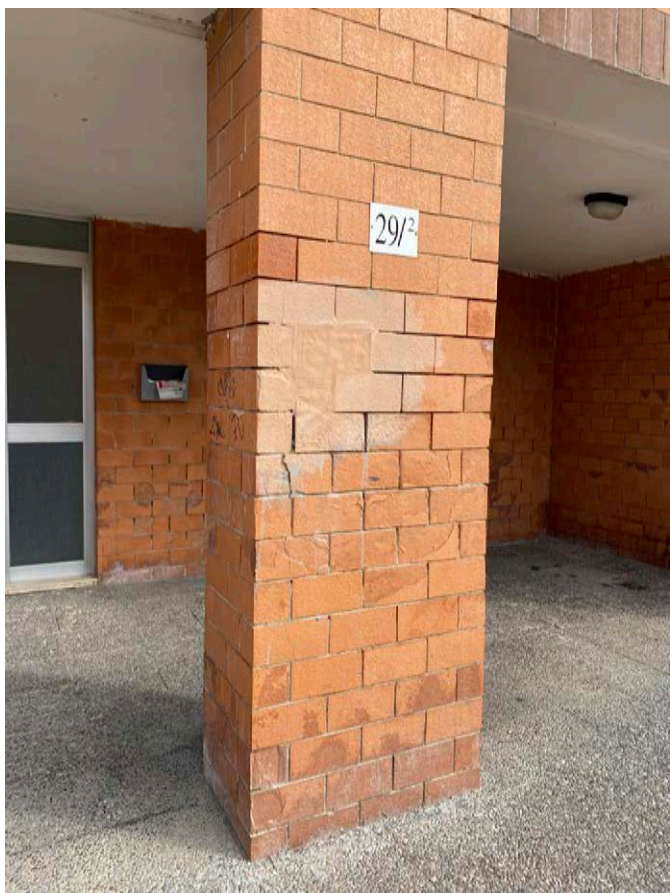
EDIFICIO 3: degrado facciata sud
